**Affaire n° 21-094**

### **PROTOCOLE TRANSACTIONNEL ENTREPRISE AQIO**

# PROCES-VERBAL DE CONSTAT

A BLANQUEFORT (33290), à l'Ecole du bourg située 150 rue du 11 Novembre,  
Où là étant,

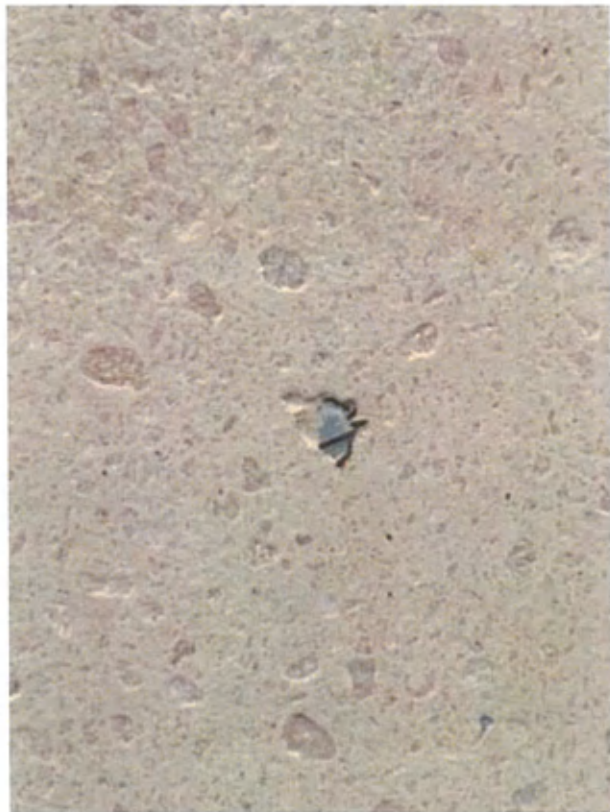
Je constate sur **le premier panneau de niveau inférieur non sablé** un fil métallique mesurant environ de 0.5 à 20 millimètres aggloméré au panneau avec des traces de coulures de rouille visibles autour de cette pièce.

**Au niveau du panneau intermédiaire qui celui-ci est sablé**, je constate quatre fils métalliques agglomérés mesurant environ de 0.5 à 20 millimètres.

**Au niveau du panneau supérieur qui est non sablé**, je constate un fil métallique aggloméré mesurant environ de 0.5 à 20 millimètres.

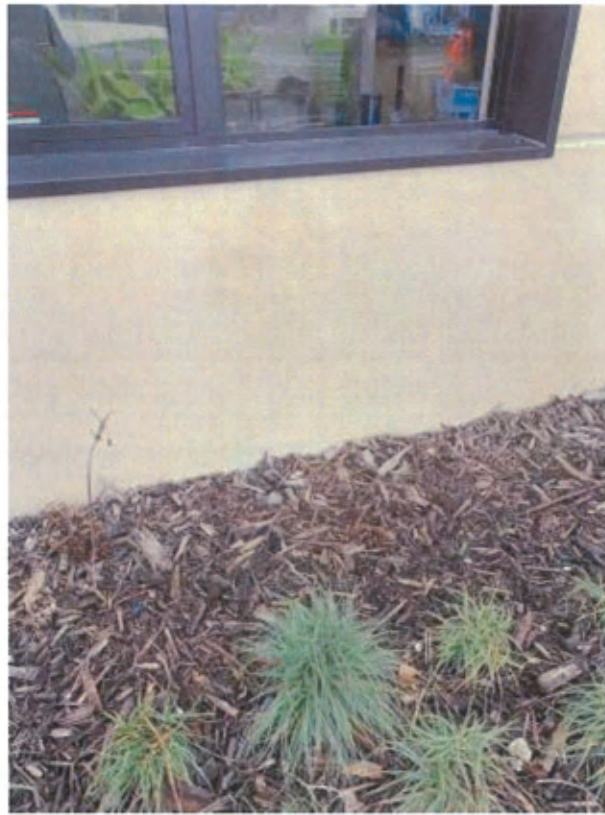
Un phénomène de marbrure est visible *au-dessus de la deuxième fenêtre à gauche à partir de l'entrée principale de l'école.*

Ce phénomène de marbrure se caractérise par une tâche foncée au niveau *d'un panneau inférieur situé sous une fenêtre, non sablé.*

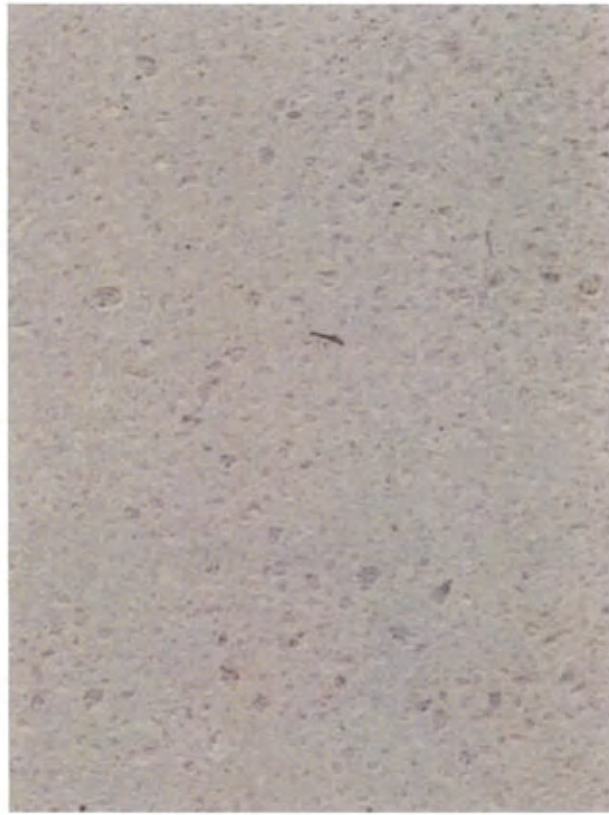
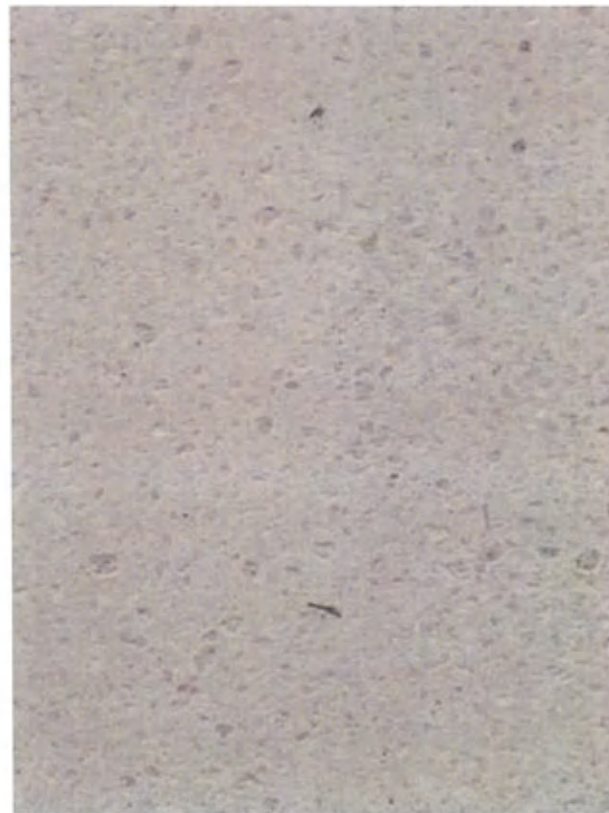
*Au niveau de la fenêtre suivante*, sur la partie gauche, je constate une tâche foncée verticale sur 1 mètre environ. Elle prend naissance au niveau de la liaison avec l'encadrement situé au-dessus du panneau de façade supérieure.

*A gauche de la troisième fenêtre, je constate trois fils métalliques agglomérées avec traces de coulures de rouille sur le panneau intermédiaire sablé.*

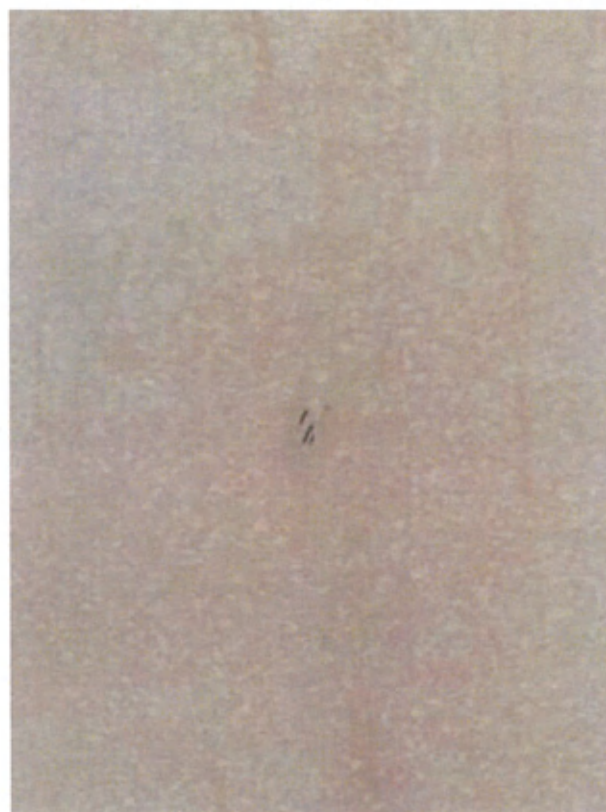
Deux fils métalliques sont encastrés *dans le panneau de façade inférieur situé à gauche des précédentes constatations.*

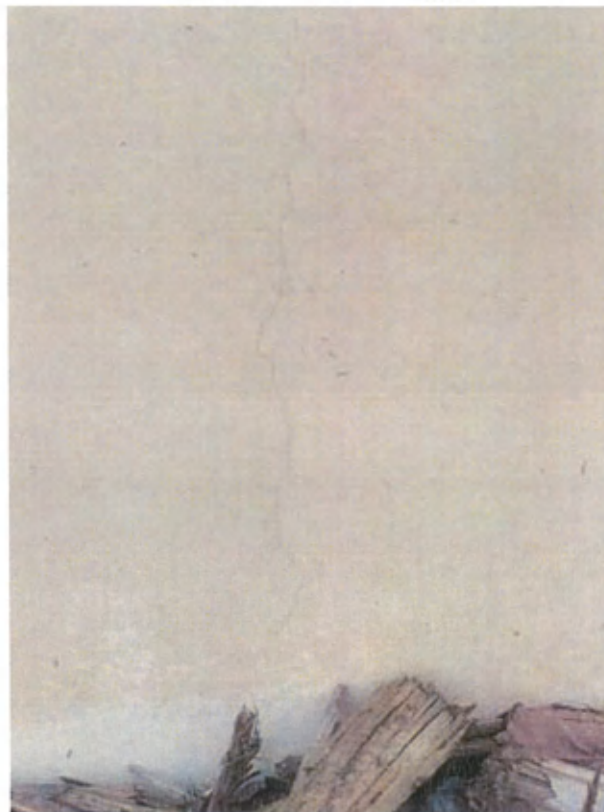
Je constate l'existence d'une fissuration verticale *au niveau du cinquième bloc de fenêtre, visible au niveau du panneau inférieur non sablé.*

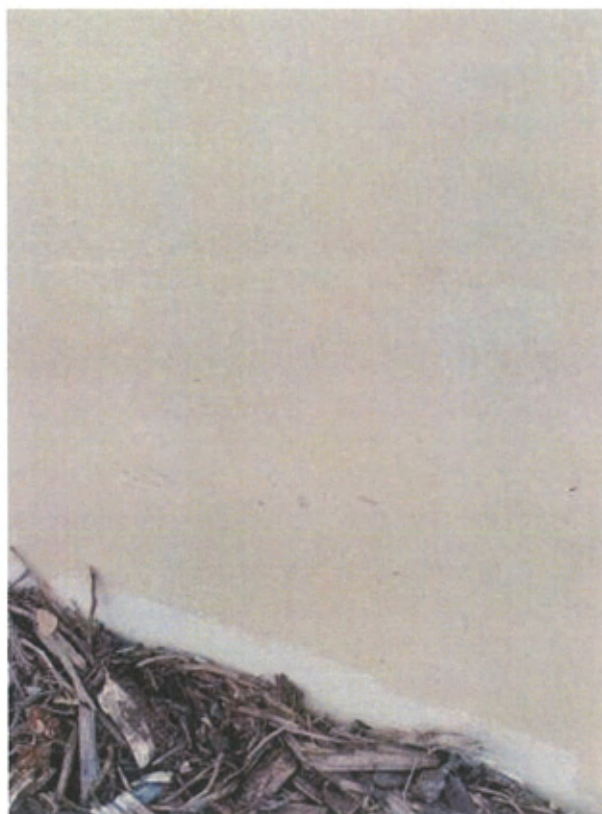
*A gauche de cette fissuration*, je relève qu'un revêtement de couleur blanchâtre est visible *sur un panneau de façade inférieure*. Cette trace blanchâtre visible correspond à un décollement du revêtement anti tâche selon les déclarations de Monsieur ROGY.

Je constate que la lasure a été posée de manière grossière, des manques sont particulièrement visibles à la liaison du sol.

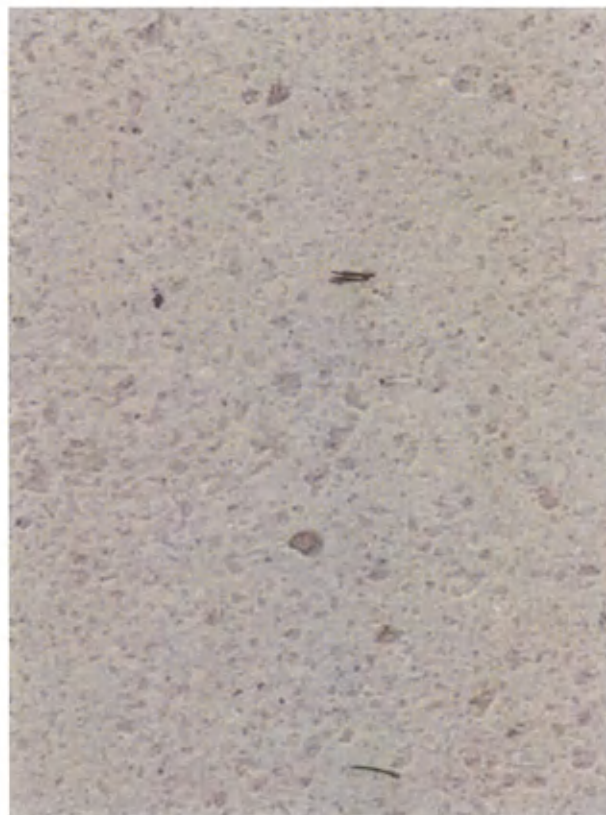
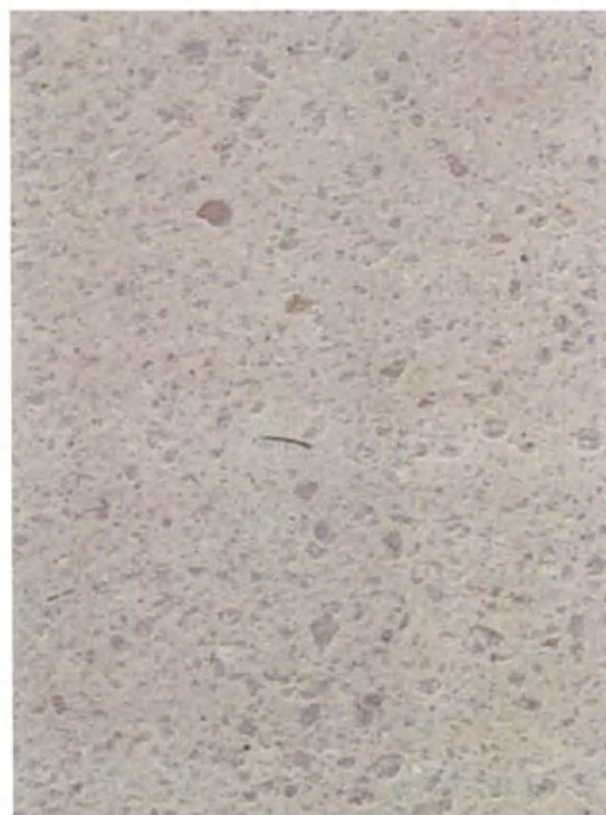
*A gauche du sixième bloc de fenêtre au niveau du panneau intermédiaire*, je relève des fils métalliques agglomérés dans ce panneau qui est sablé. Ces fils métalliques sont visibles à cinq endroits.

Je note également que ces fils laissent apparaître des coulures de rouille.

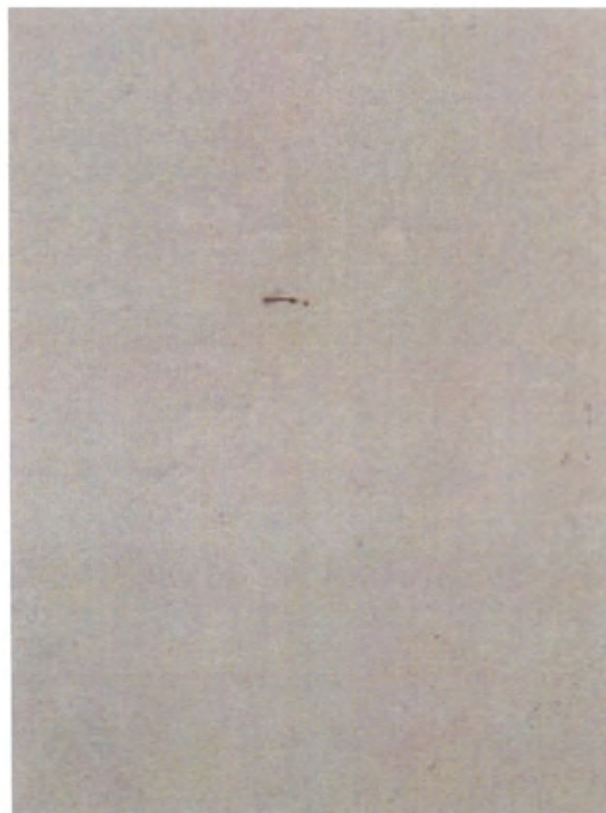
*Au niveau du huitième bloc de fenêtre sur lequel il existe deux encadrements de fenêtres, je constate au niveau du panneau inférieur qui est non sablé, des fils métalliques visibles à quatre endroits.*

*A gauche de ces fils métalliques visibles*, je constate la présence de coulures sur la partie haute *du panneau inférieur*. Ces traces de coulures de rouille sont visibles sur une longueur d'environ 1,50 mètre. Ces coulures se manifestent par des taches sombres.

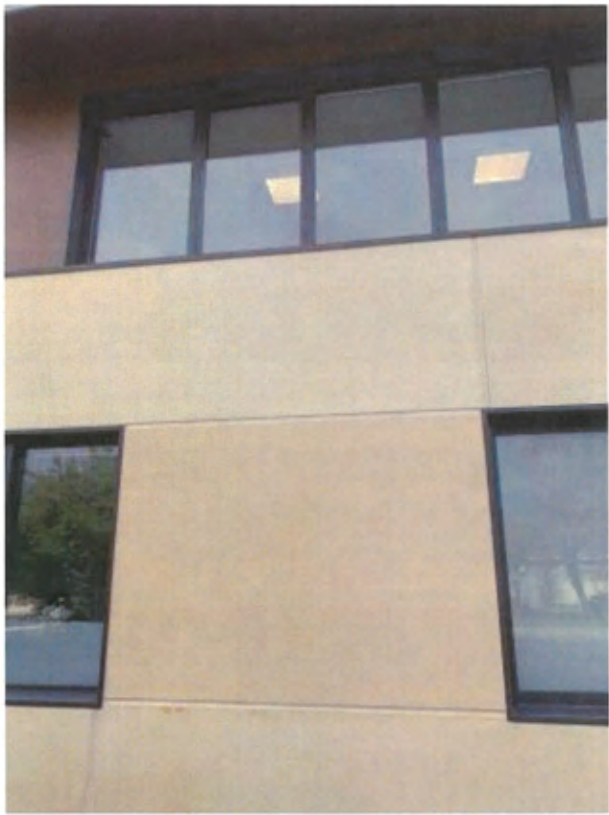
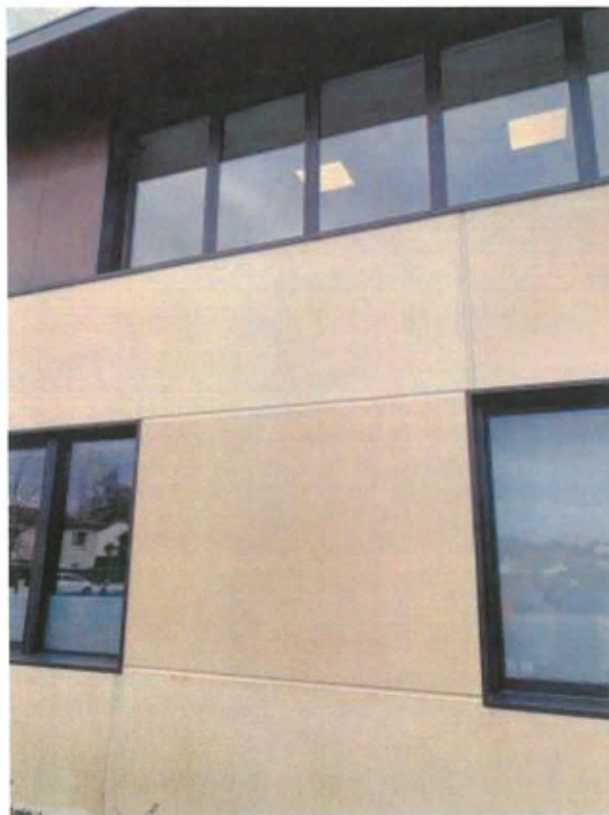
Je constate que des traces de rouleaux sont visibles *sur les panneaux supérieurs non sablés* ayant pour conséquence des différences de teintes du revêtement dudit panneau.

*Au-dessus*, je constate *sur le panneau intermédiaire sablé*, un fil métallique avec des traces de coulure de rouille visibles.

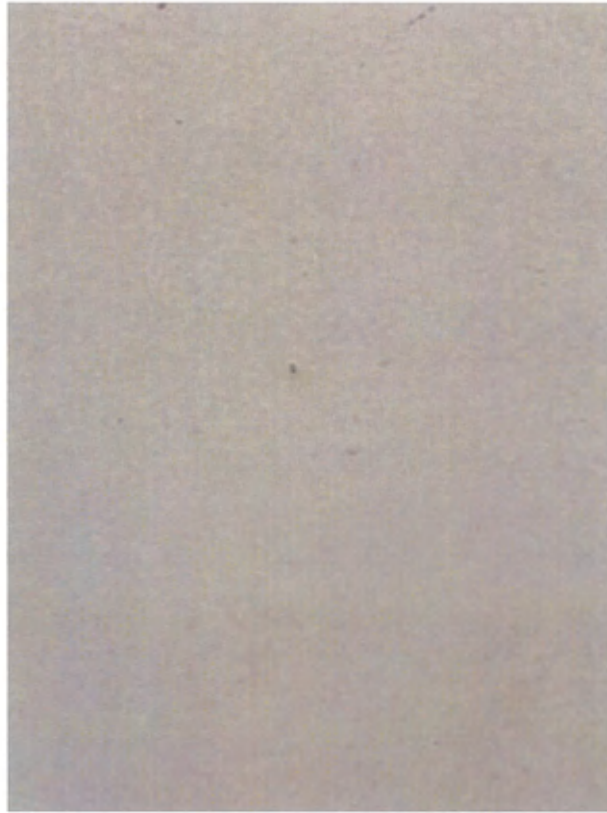
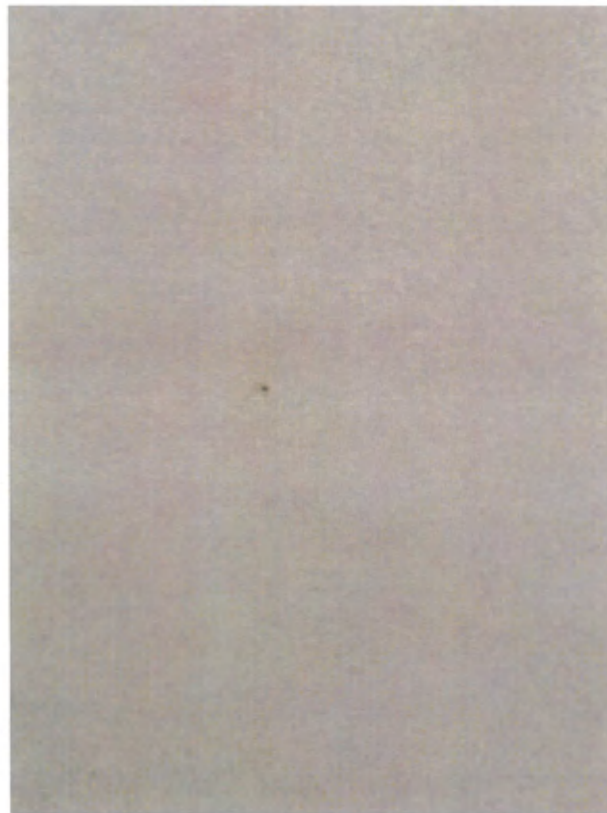
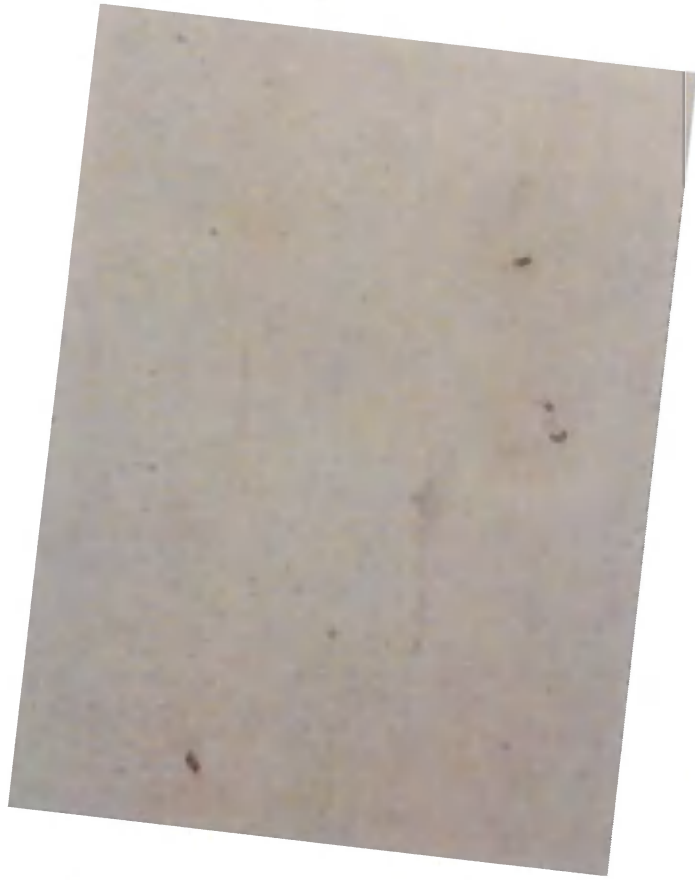
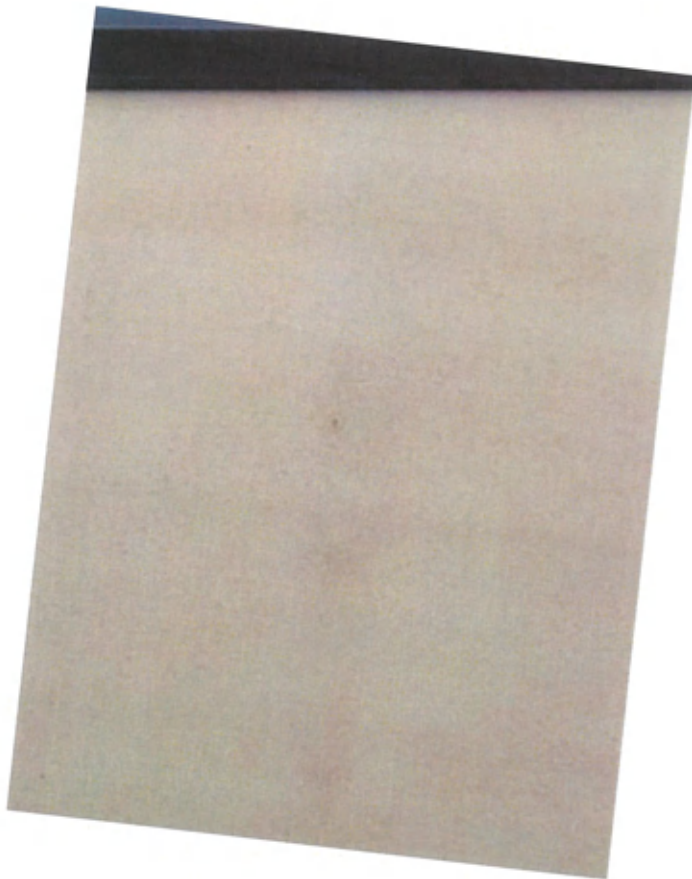
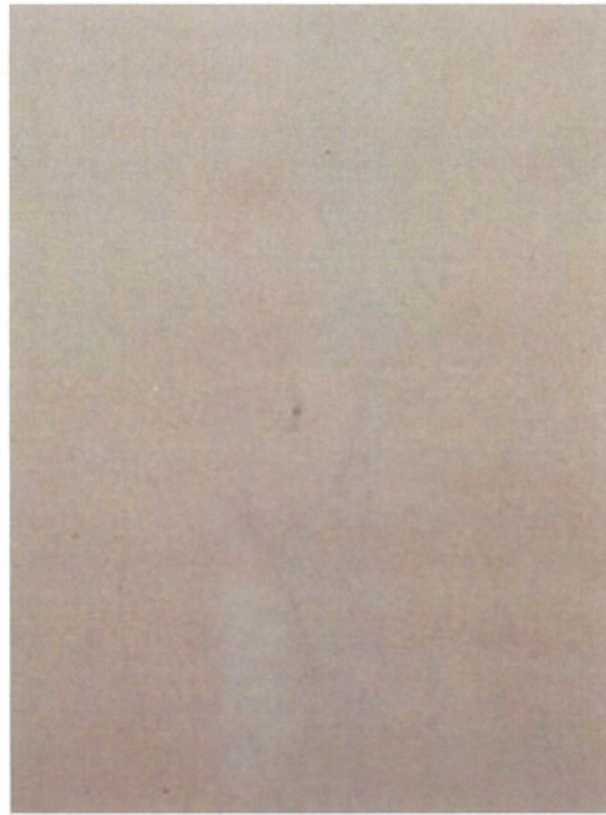
*Au niveau du neuvième bloc de fenêtre constituée de quatre encadrements*, je relève la présence de fils métalliques encastrés *dans le panneau inférieur non sablé* sur huit endroits.

A nouveau, je relève que la lasure a été posée grossièrement.

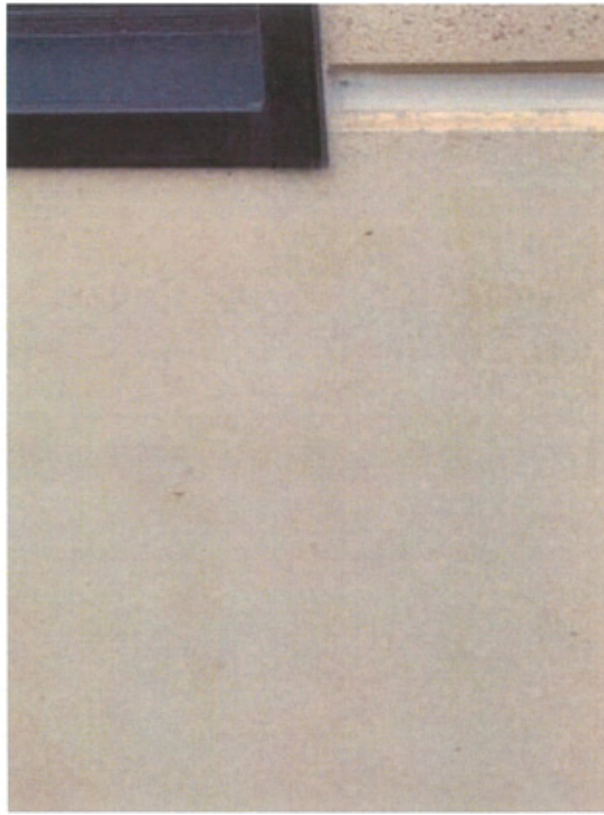
*Au niveau du dixième bloc de fenêtres à l'angle inférieur droit de ce bloc de fenêtre constitué de deux encadrements, je constate toujours sur le panneau inférieur non sablé la présence de trois fils métalliques encastrés.*

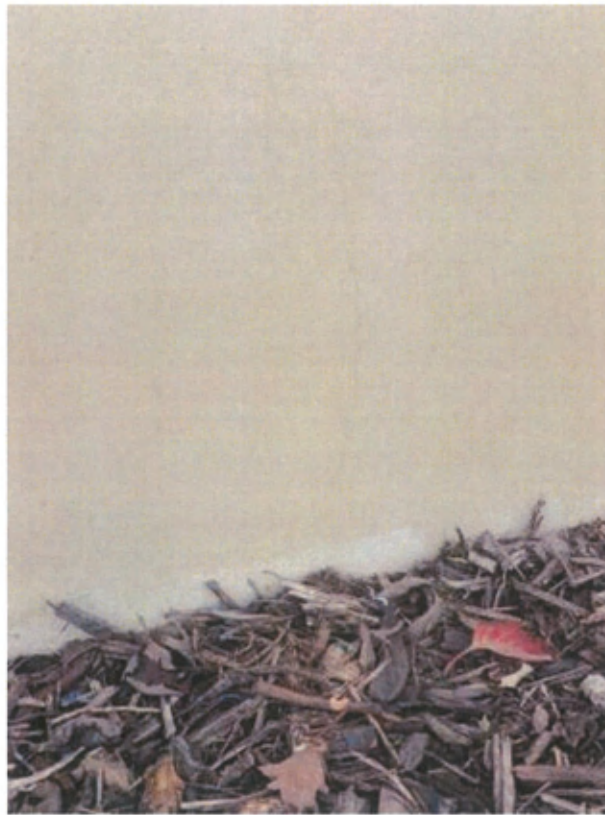
*A gauche de ses constatations*, je relève la présence à nouveau d'une fissuration verticale qui traverse le panneau *au niveau du panneau inférieur*.

Je constate également que la pose de la lasure est grossière.

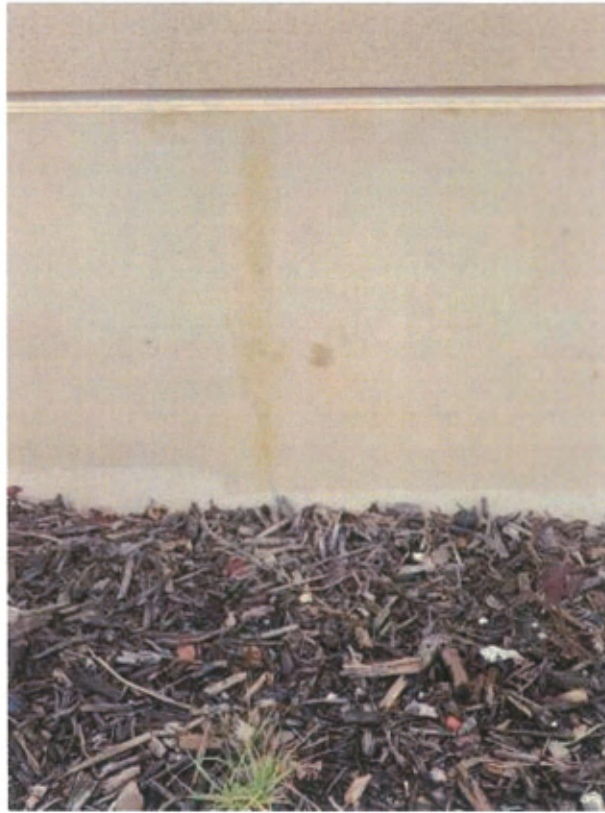
*Après le dixième bloc de fenêtres, au niveau du panneau inférieur, je constate une reprise fissuration d'ailleurs matérialisée par des traces foncées sur toute la largeur du panneau en sens vertical.*

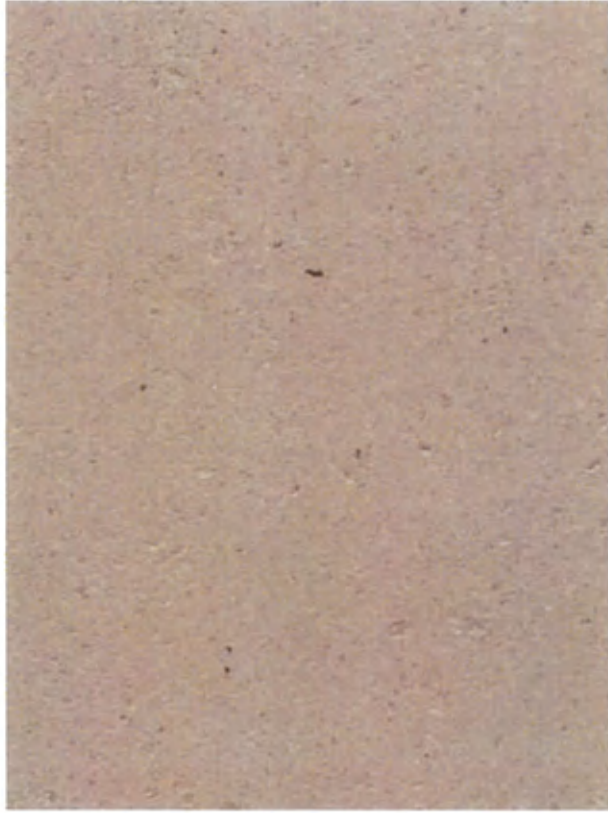
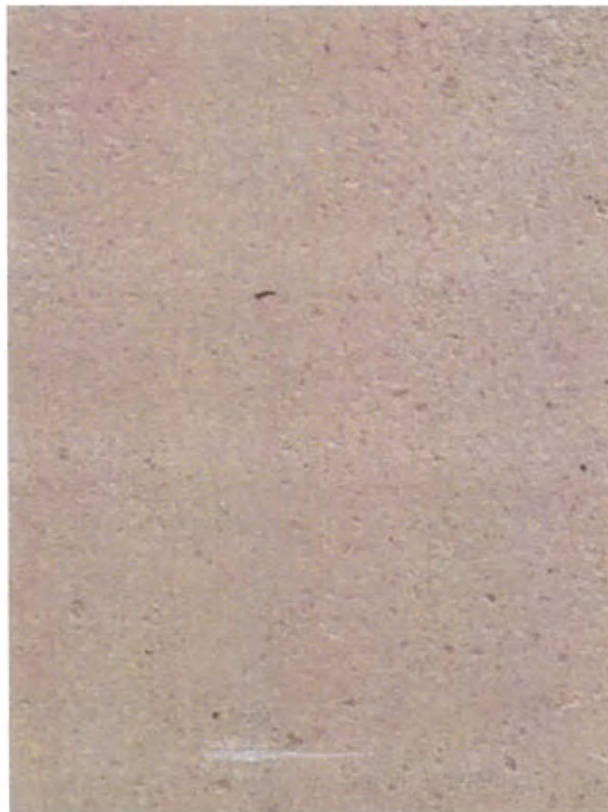
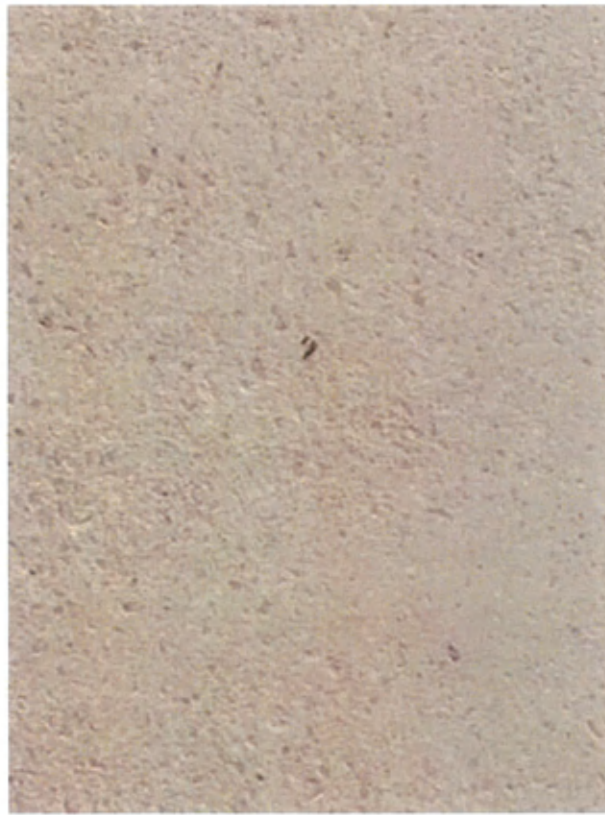
*Après le douzième bloc de fenêtres, à l'extrémité gauche de la façade, sur le panneau intermédiaire qui est sablé, je constate la présence de cinq fils métalliques avec des traces de coulure de rouille visibles.*

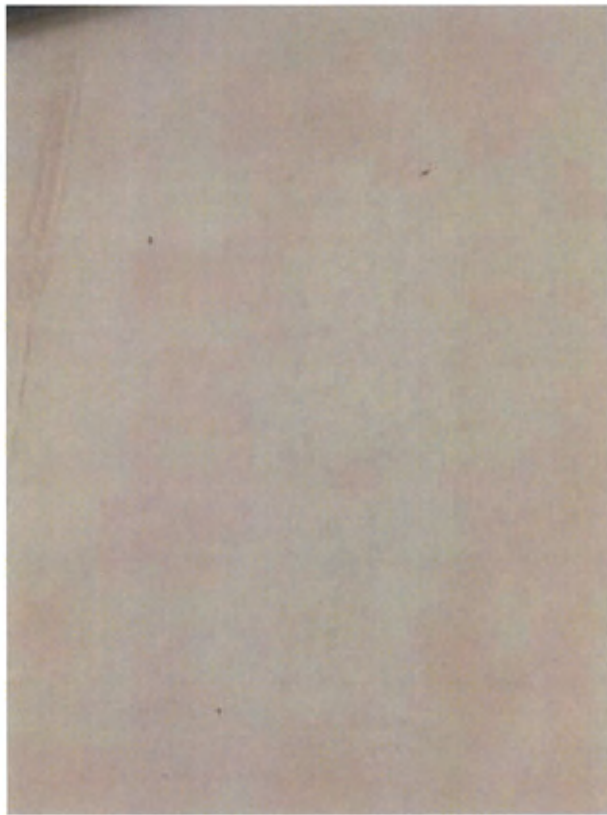
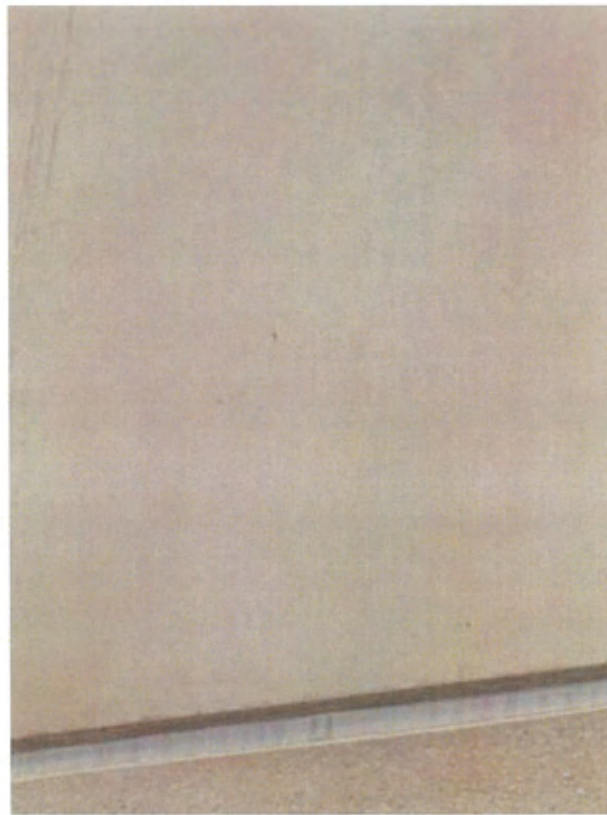
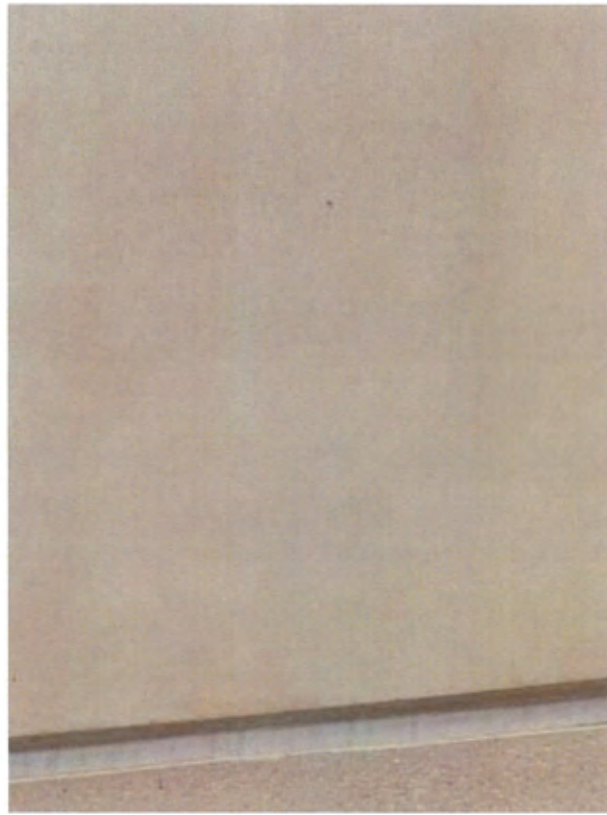
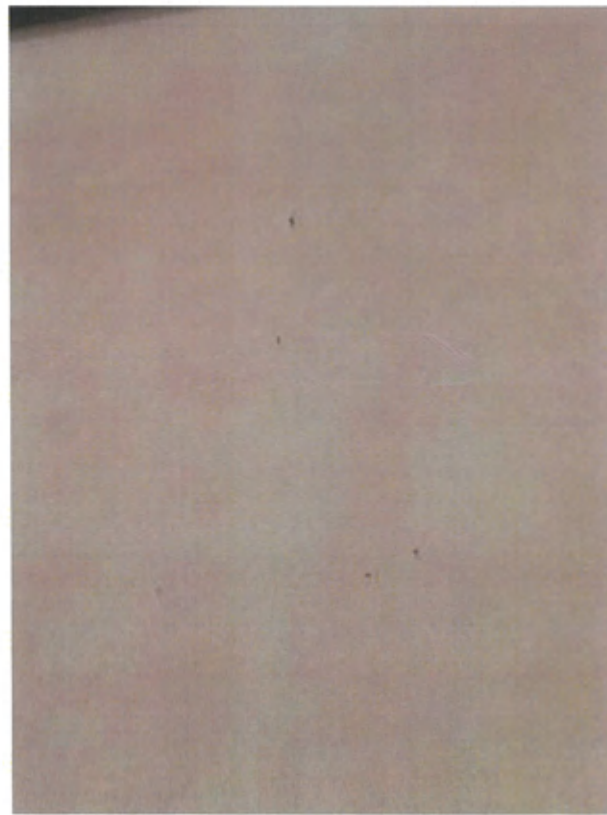
*Au niveau du panneau supérieur lisse, toujours à ce même niveau, je constate la présence de sept fils métalliques avec traces de coulures de rouille.*

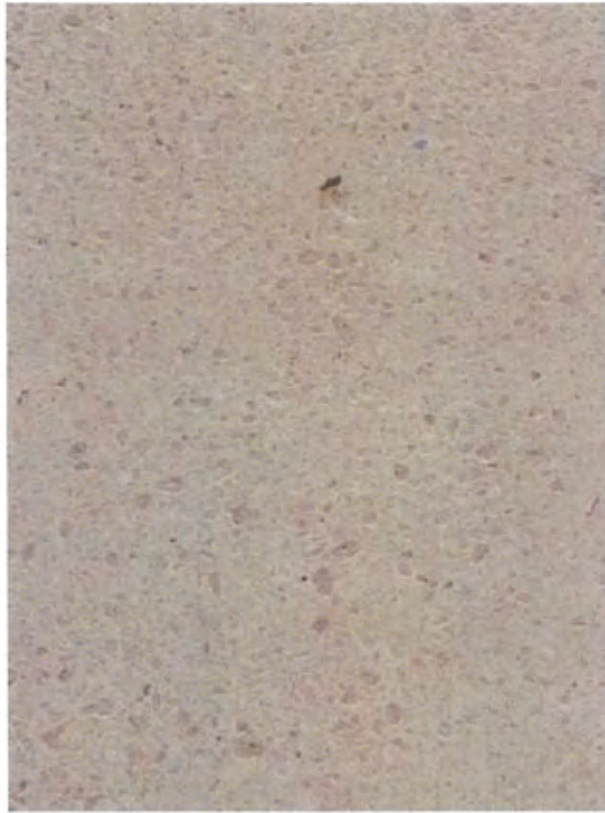
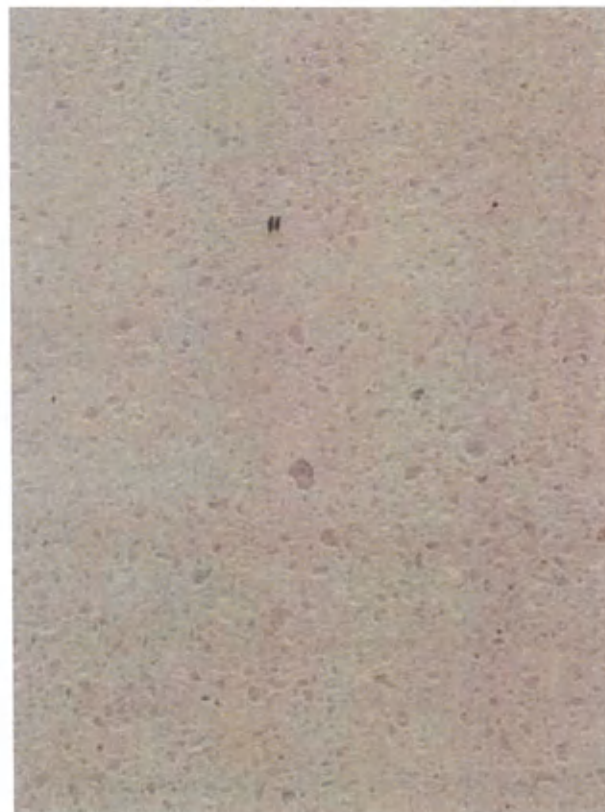
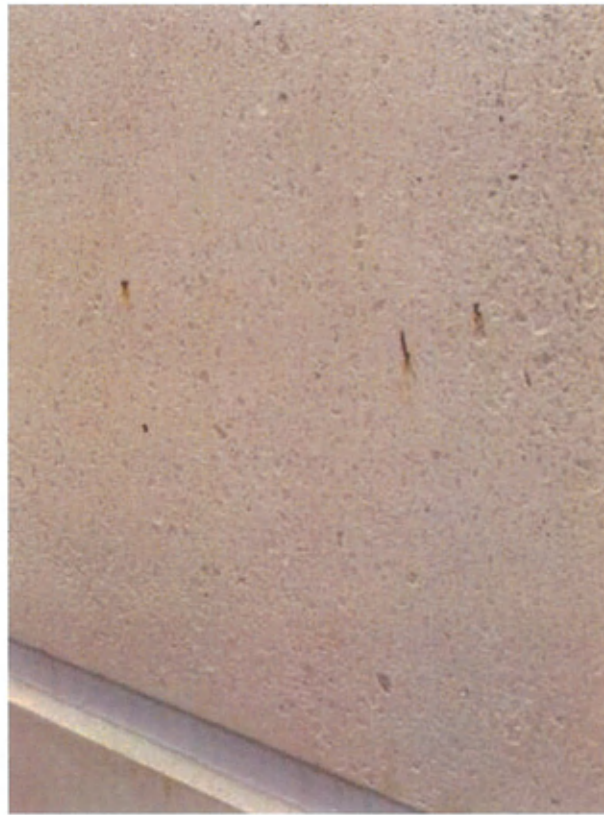
Je constate la présence de six fils inclusions métalliques avec des traces de coulure de rouille.

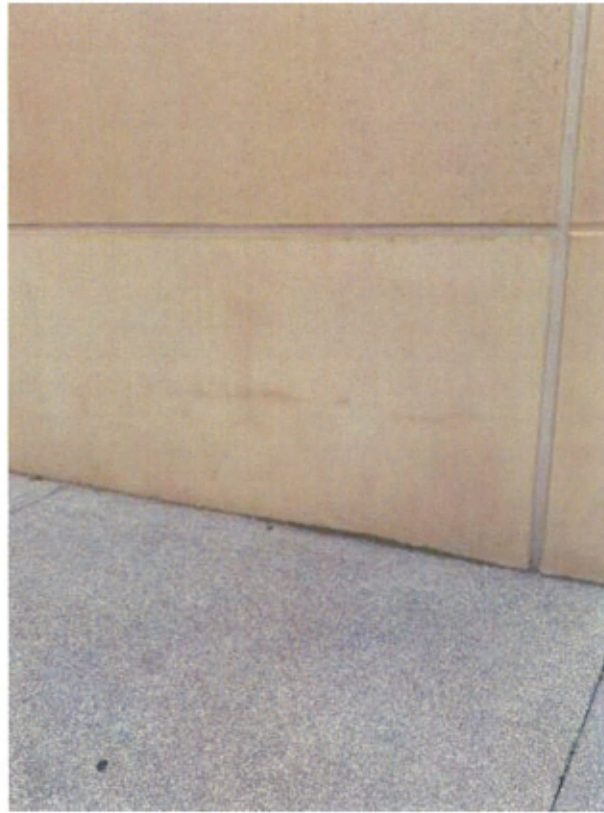
Je constate par ailleurs une fissuration horizontale sur environ 1,50 mètre sur *un des panneaux de façade inférieure*.

*Une portion de panneau inférieur* a ensuite été réparée juste avant le niveau de la grille accès patio. Il m'est précisé que le maître d'ouvrage a accepté la réparation effectuée par la société AQIO.

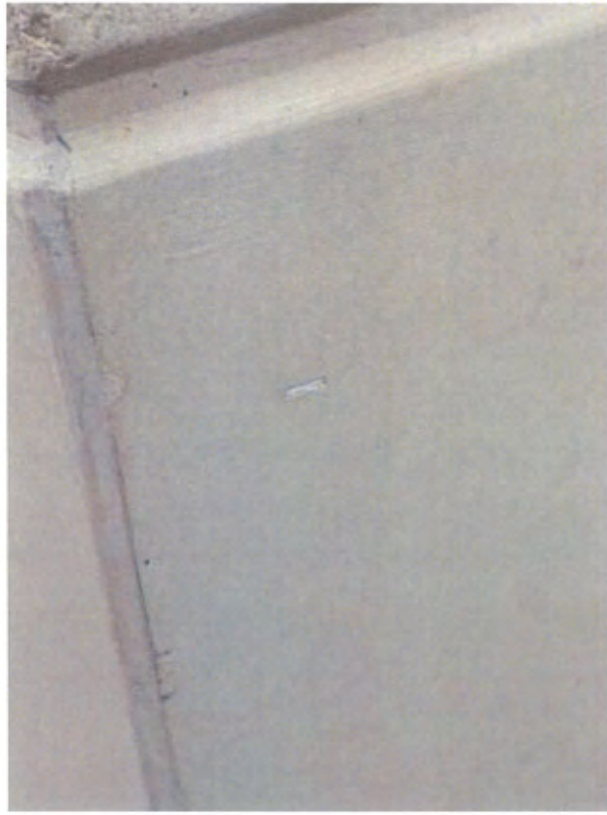
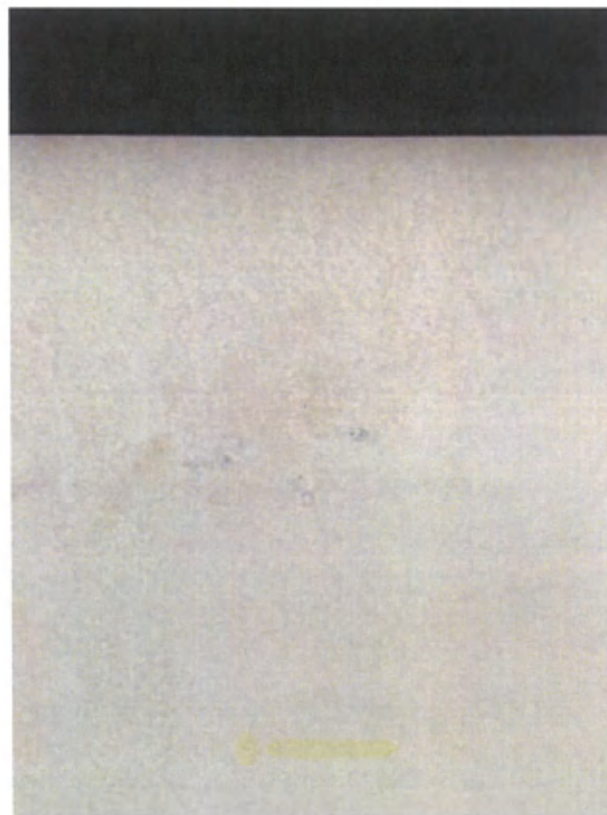
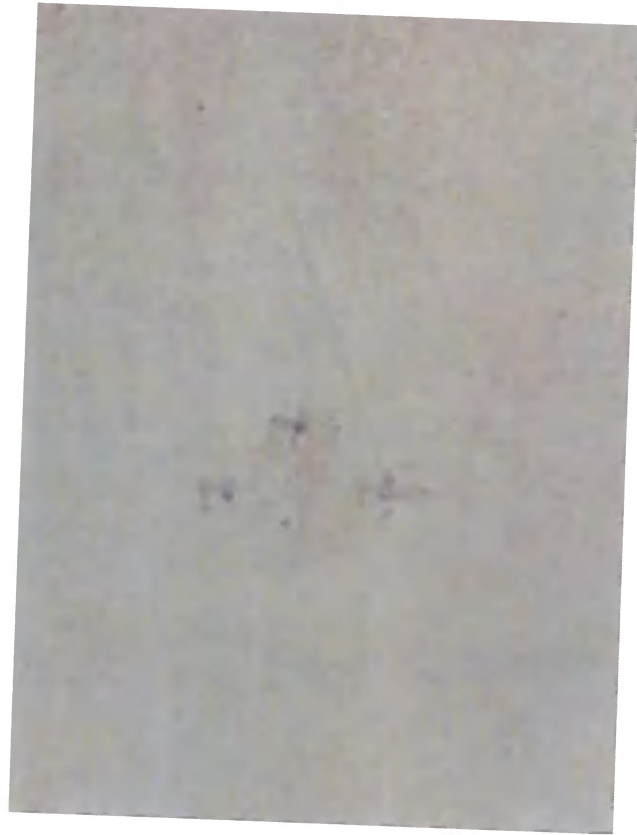
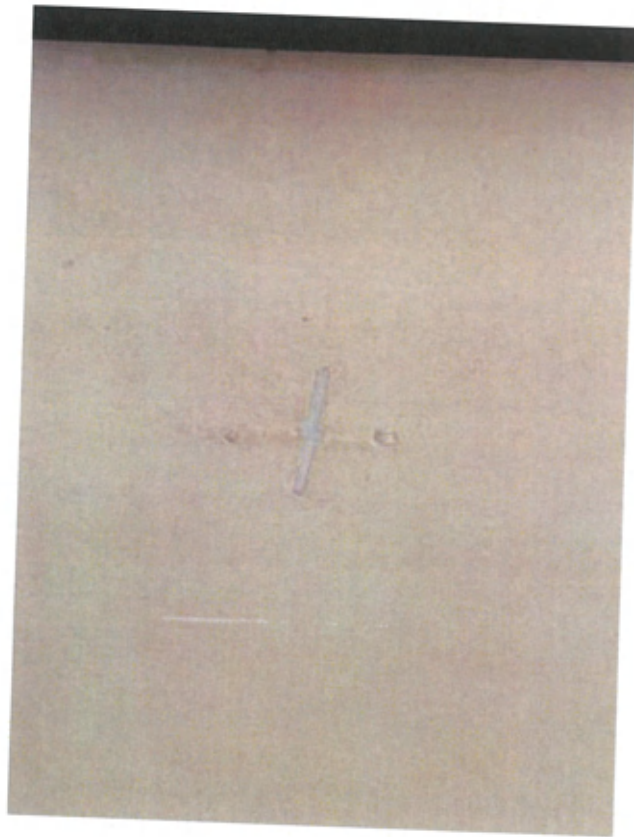
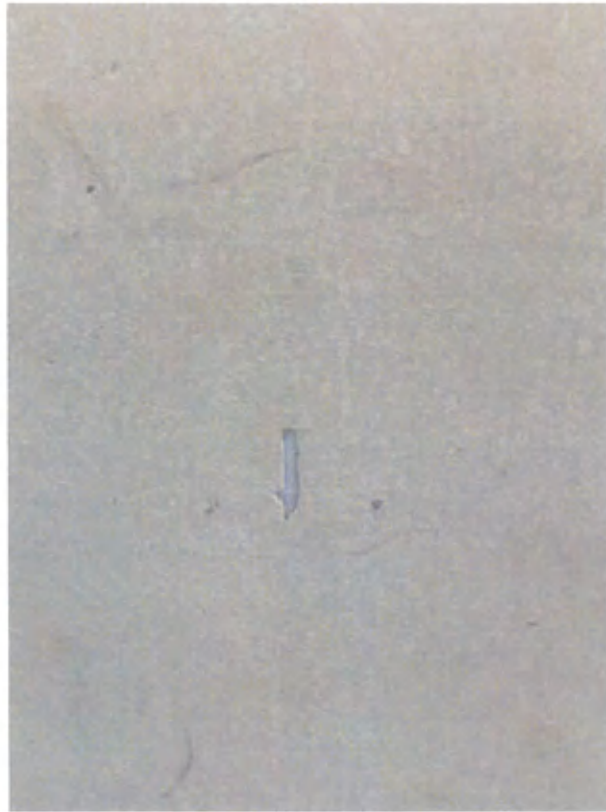
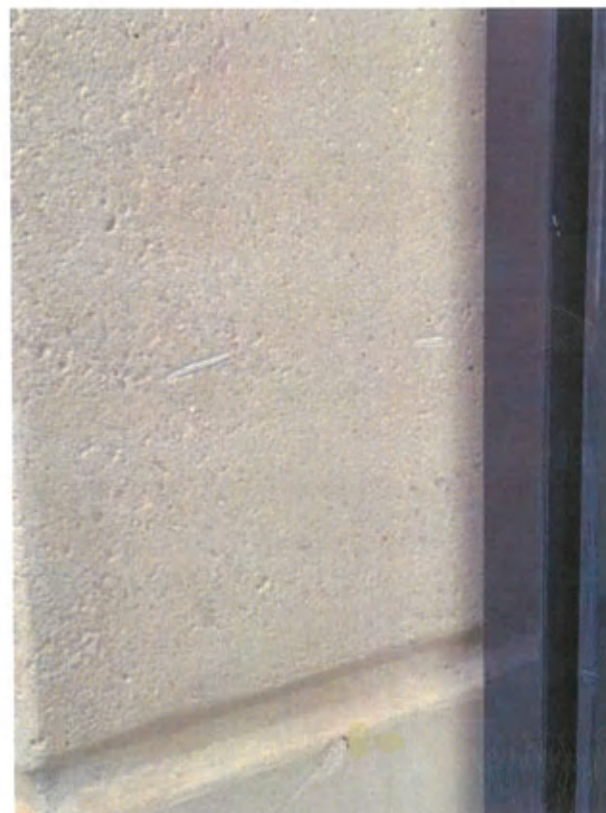
*Au niveau des panneaux inférieurs situés sous la grille « accès patio », je constate de nombreuses cales plastiques de couleur blanche encastrées dans les façades.*

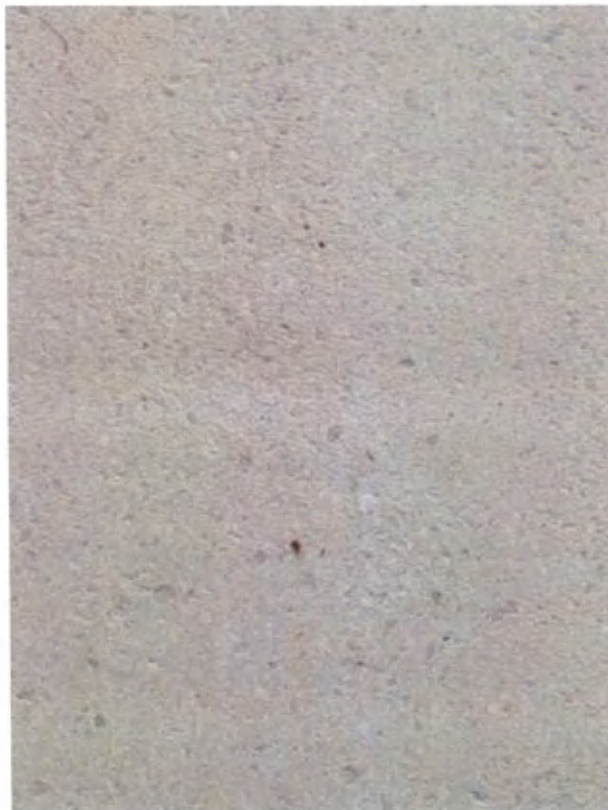
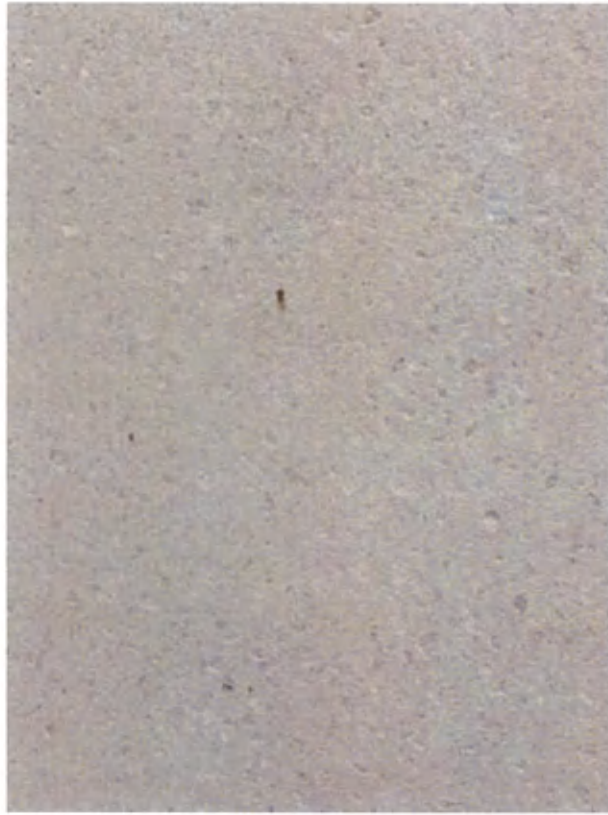
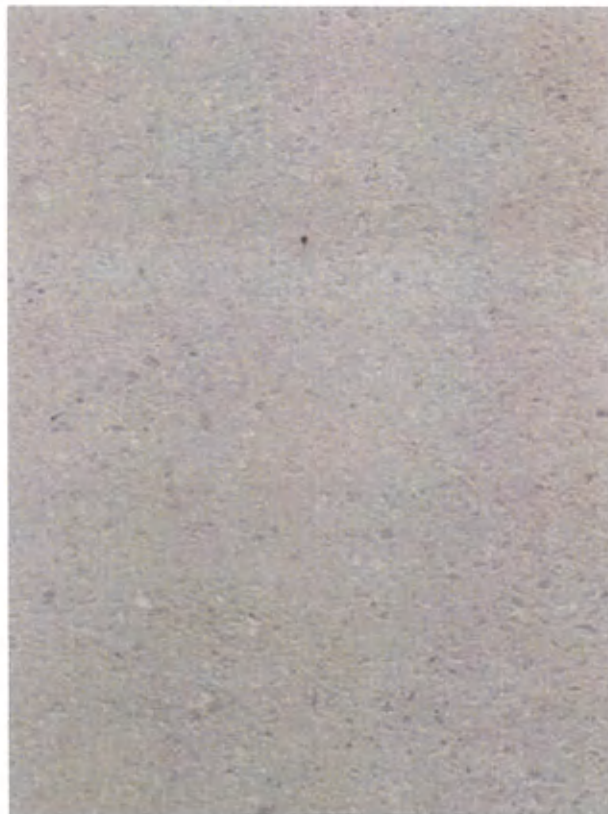
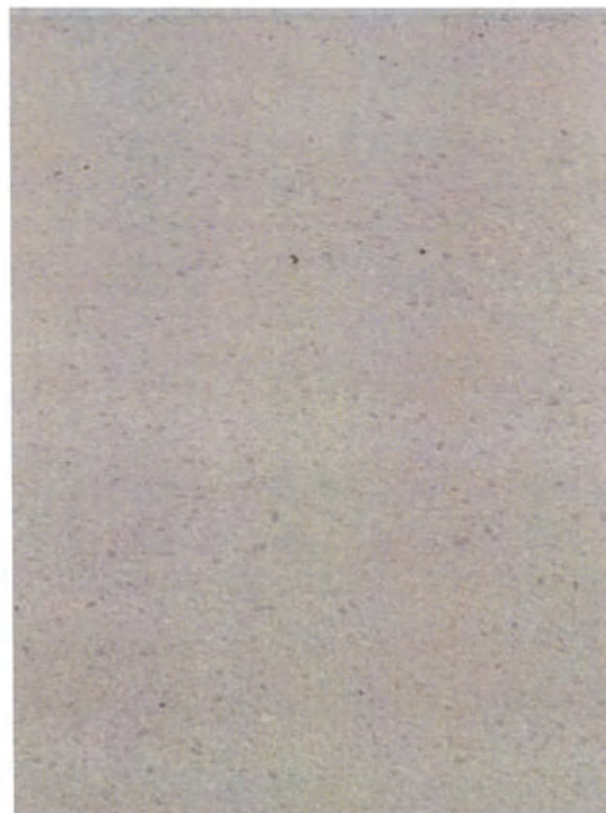
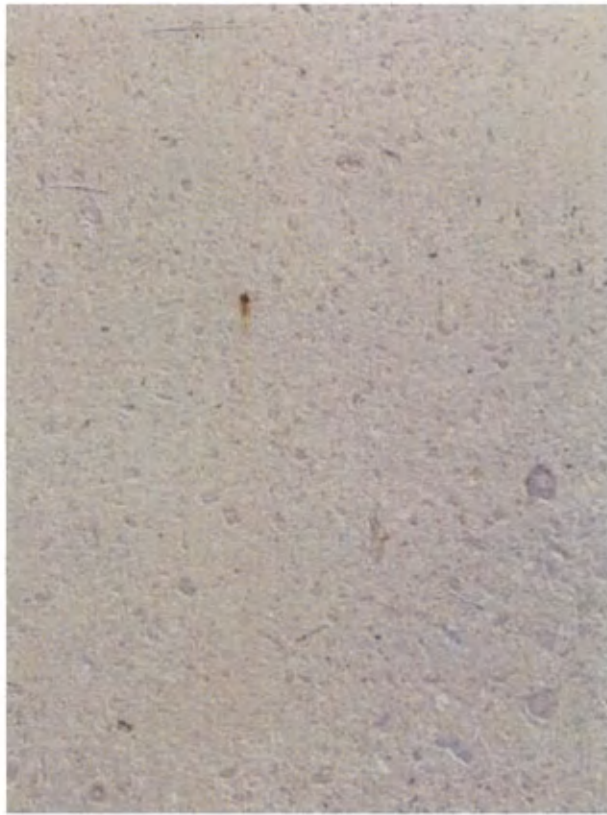
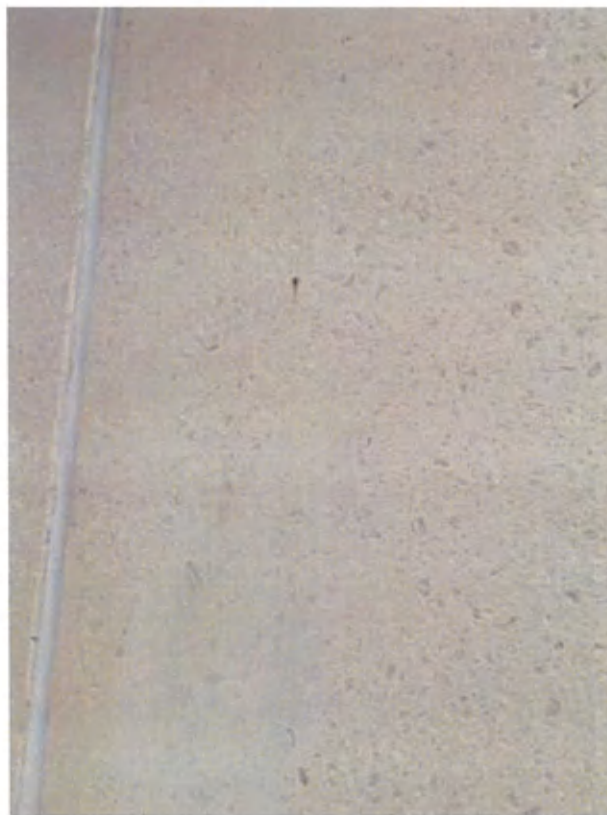
Je note la présence de seize fils métalliques avec traces de coulure de rouille *au niveau du panneau intermédiaire sablé*.
