**Affaire n° 21-094**

### **PROTOCOLE TRANSACTIONNEL ENTREPRISE AQIO**

# PROCES-VERBAL DE CONSTAT

A BLANQUEFORT (33290), à l'Ecole du bourg située 150 rue du 11 Novembre,  
Où là étant,

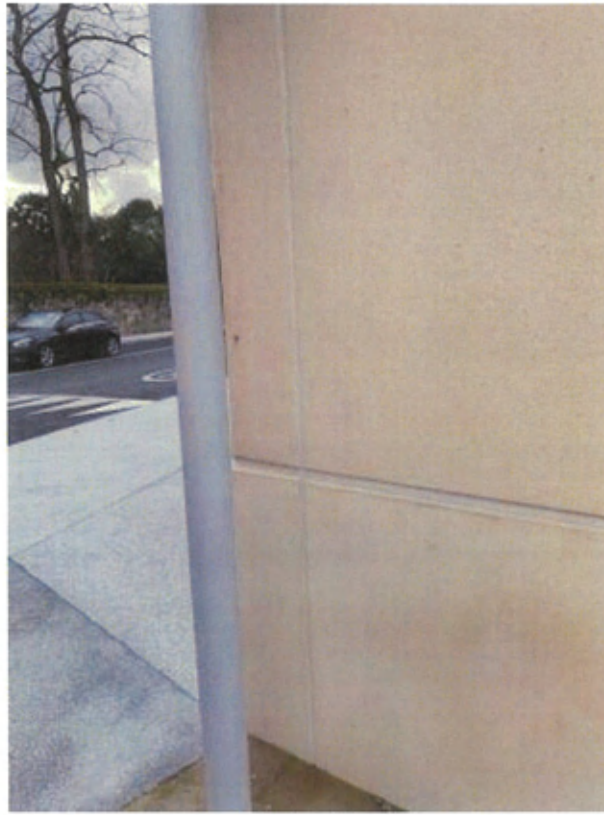
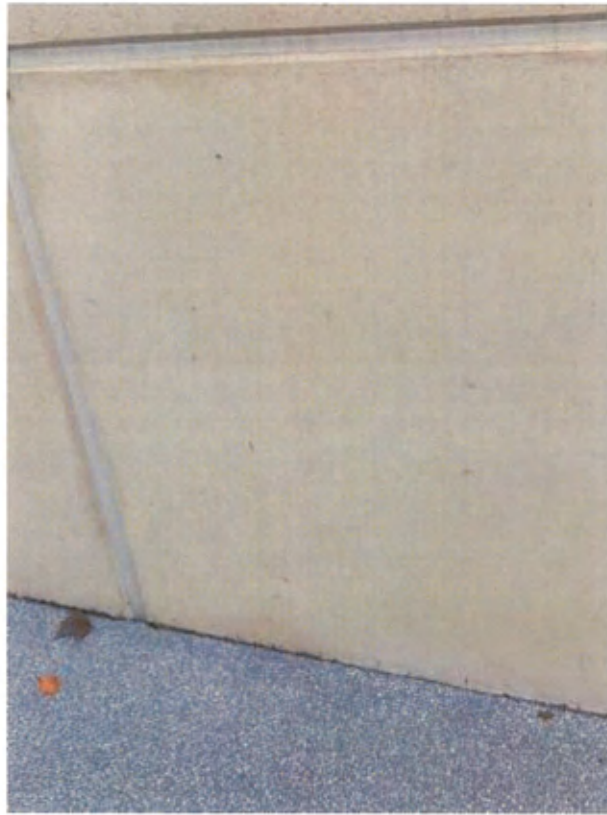
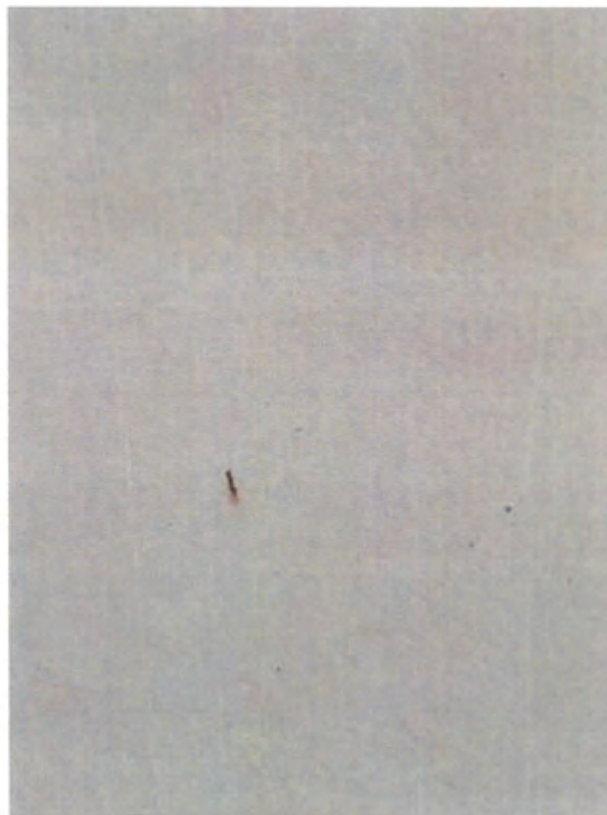
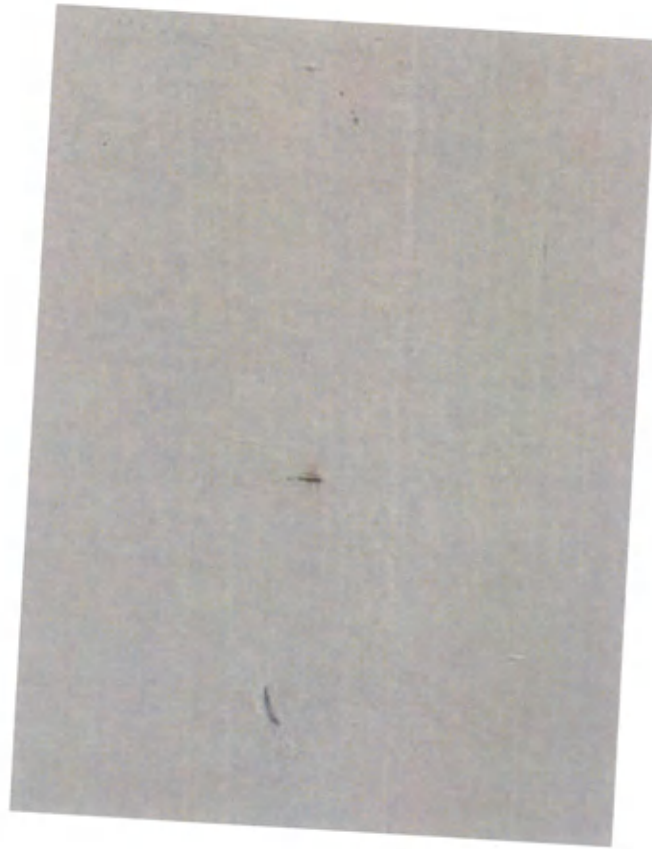
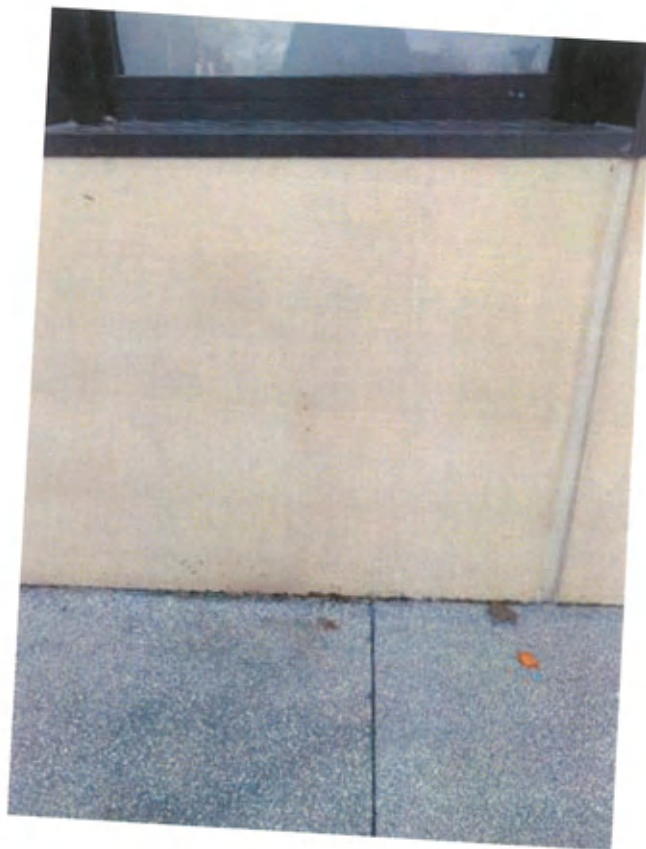
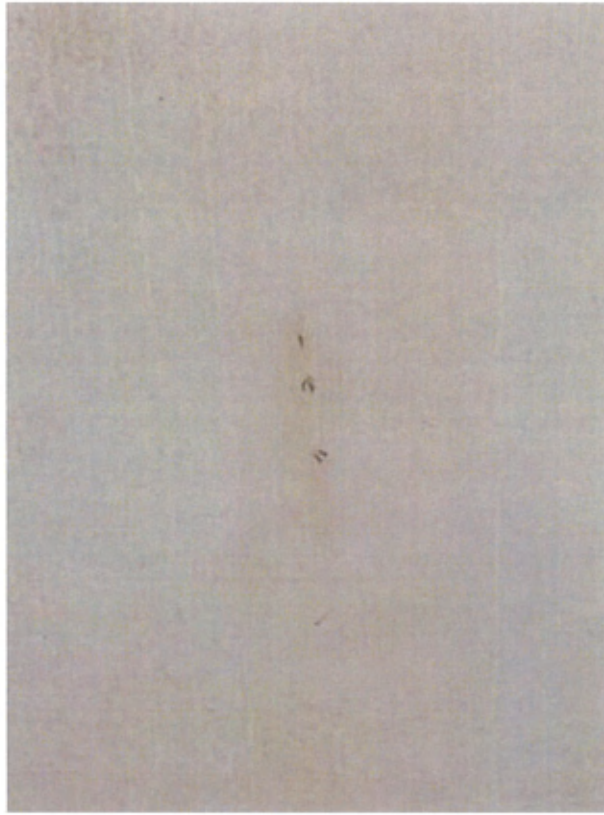
Je constate également la présence de six inclusions métalliques avec traces de coulure de rouille *au niveau du panneau inférieur non sablé*.

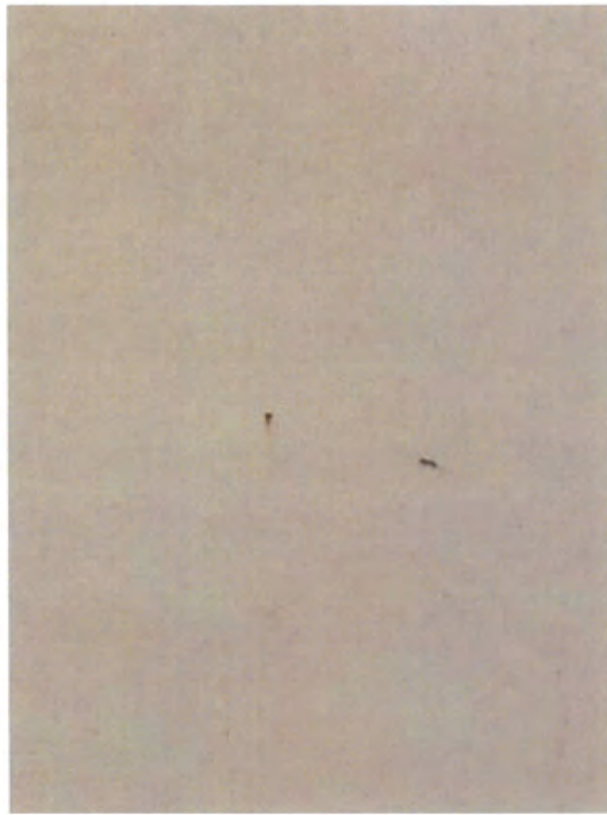
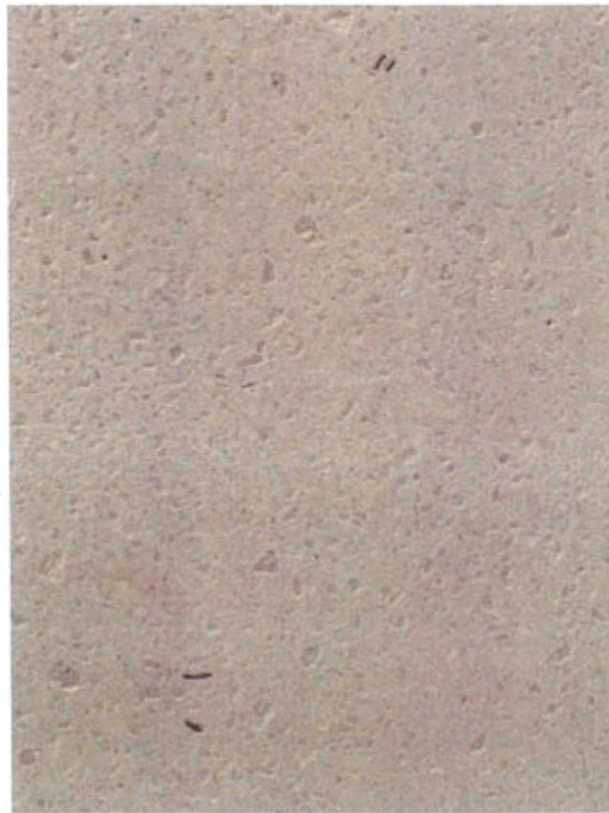
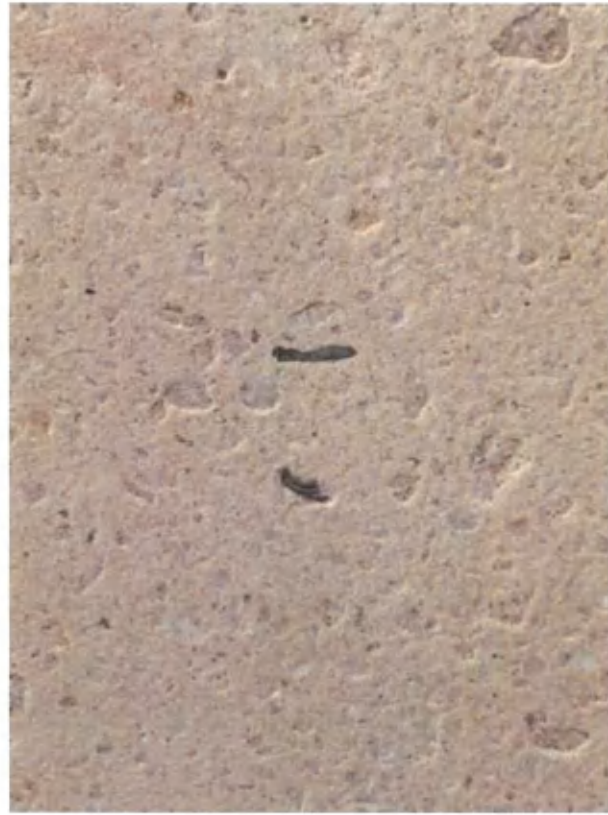
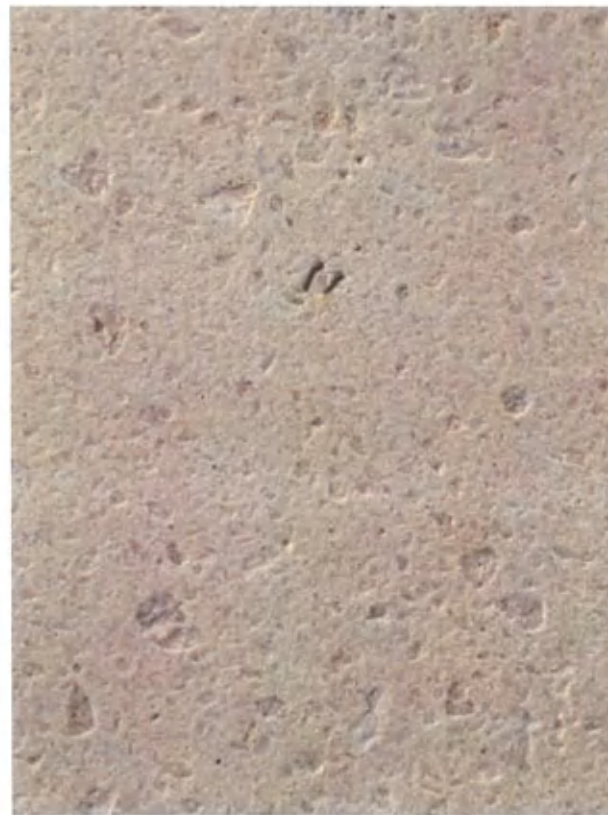
Je constate la l'existence de quatre fils métalliques avec traces de coulure de rouille *au niveau du panneau intermédiaire sablé situé sur la première partie de cette façade, à droite du premier bloc fenêtre.*

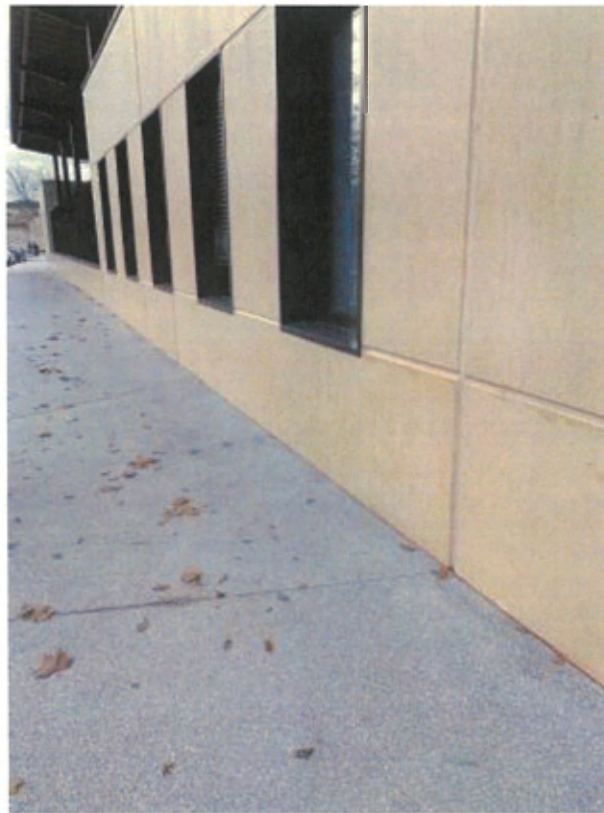
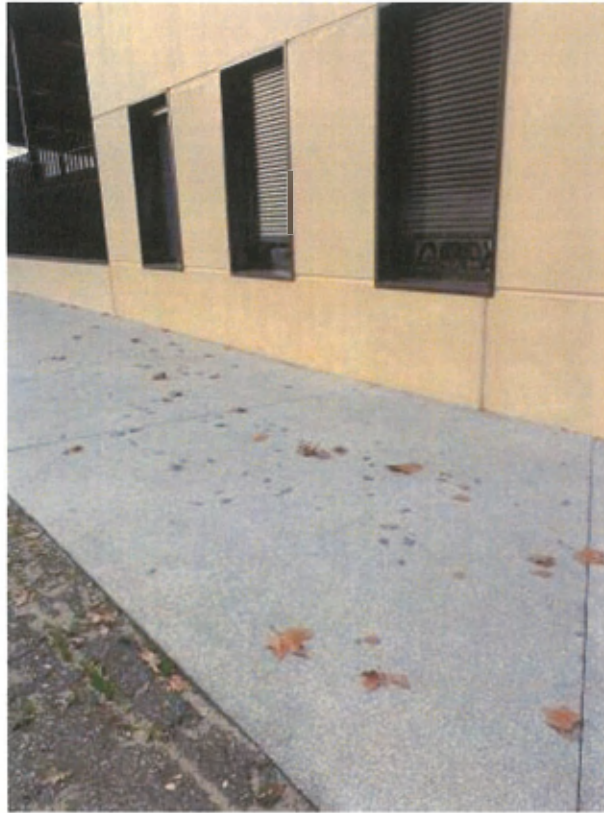
Je constate une marbrure des panneaux inférieurs avec des traces blanchâtres dévoilant une variation de couleur des panneaux.

Je constate également des traces de rouleaux notamment sur les panneaux supérieurs.

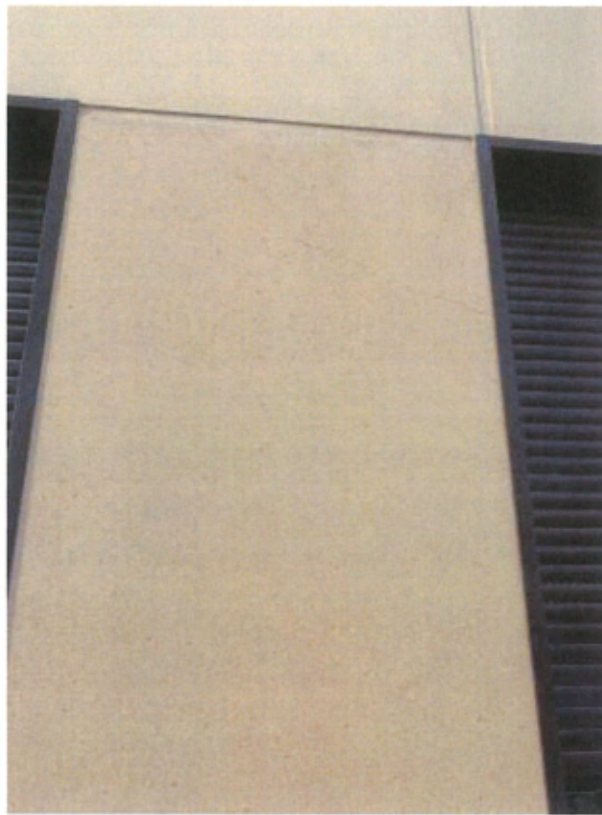
Je constate l'existence d'une fissuration *entre la troisième et quatrième ouverture sur le panneau intermédiaire sablé*, une fissuration qui prend naissance sur environ 50 centimètres en dessous du niveau supérieur et va rejoindre la partie supérieure du panneau sur une longueur d'environ 1 mètre, de manière transversale.

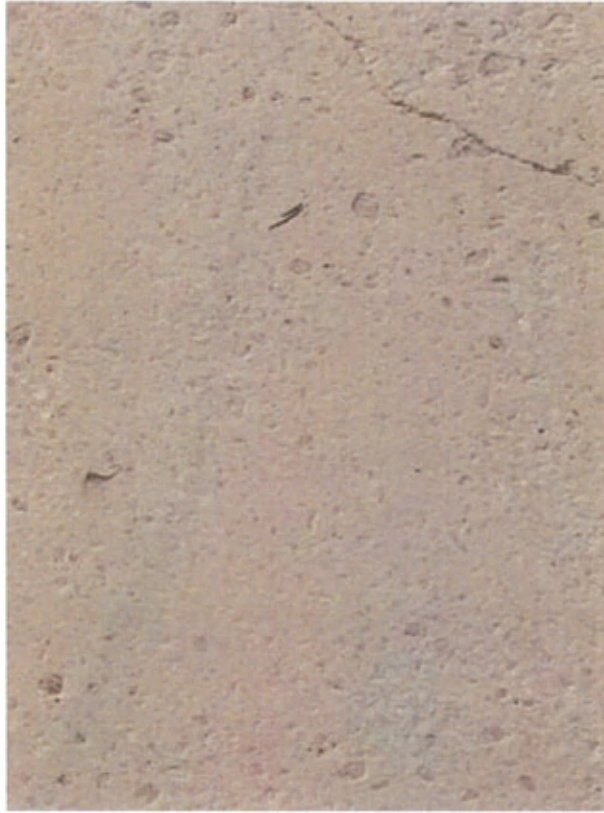
Un fil métallique est visible sous cette fissuration.

Je constate également un fil métallique visible *après la cinquième et dernière ouverture.*

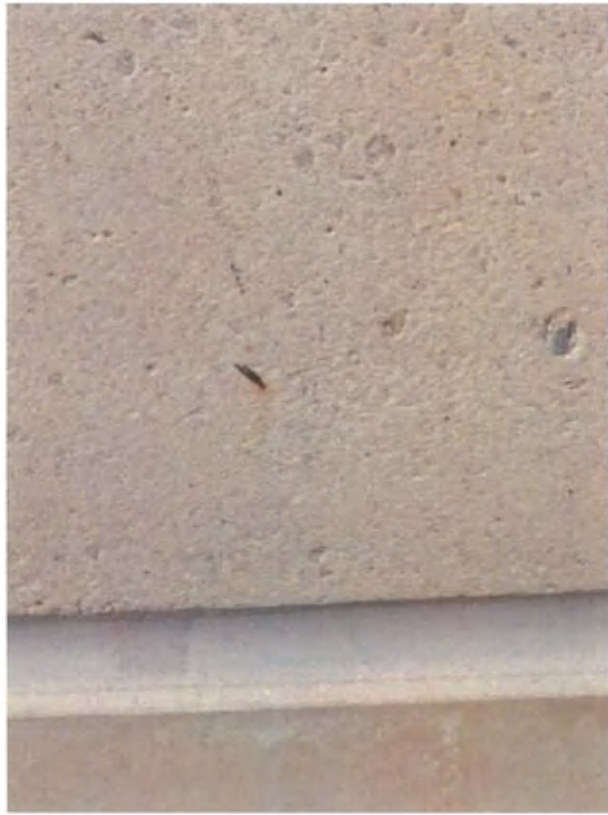
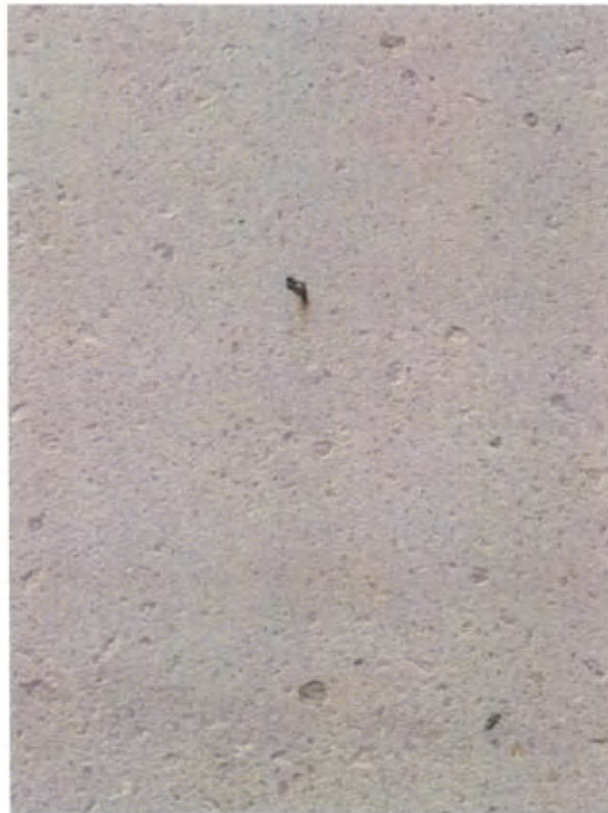
Je constate la présence de deux fils métalliques avec traces de coulure de rouille *au niveau du panneau intermédiaire sablé.*

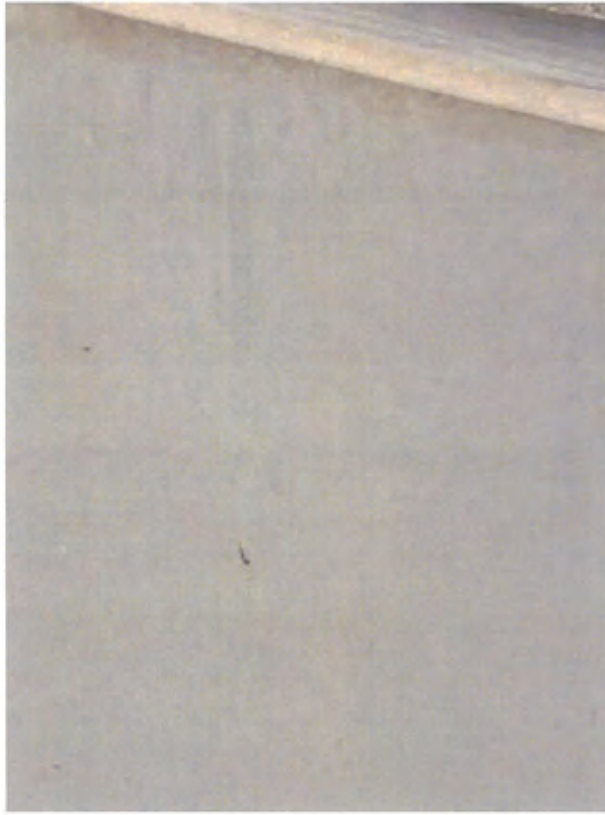
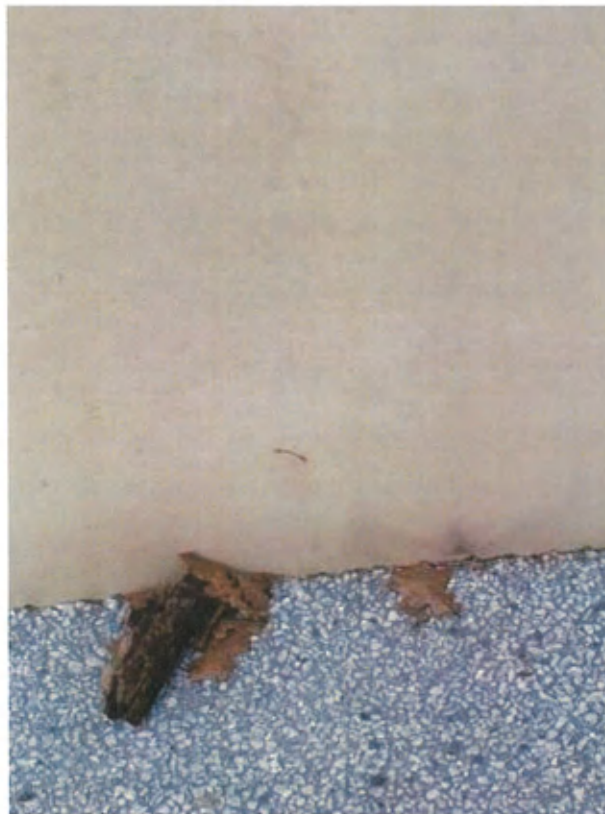
Je constate ensuite, *au niveau du panneau inférieur non sablé*, la présence de trois fils métalliques.

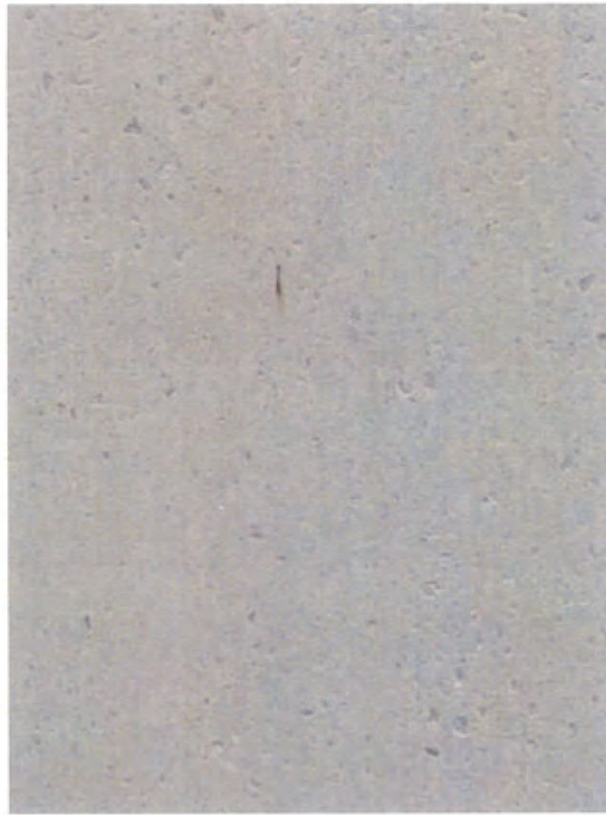
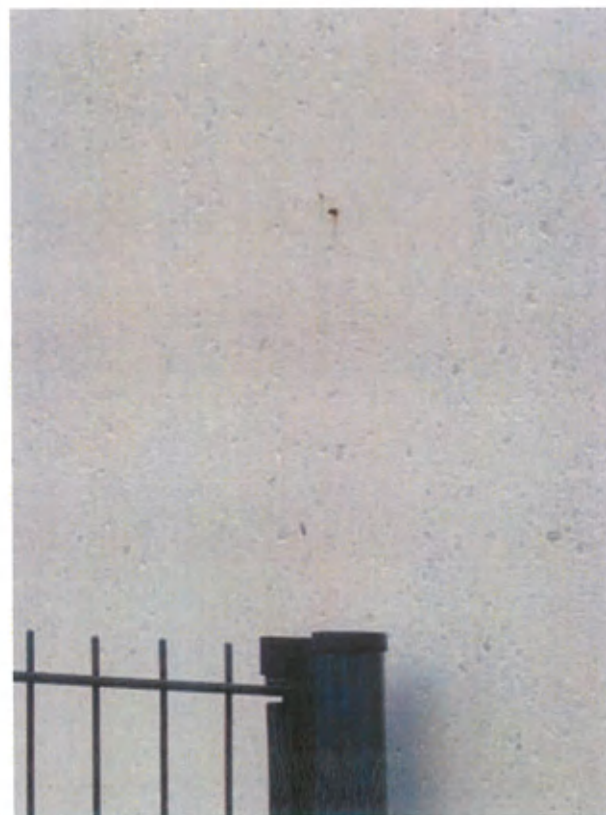
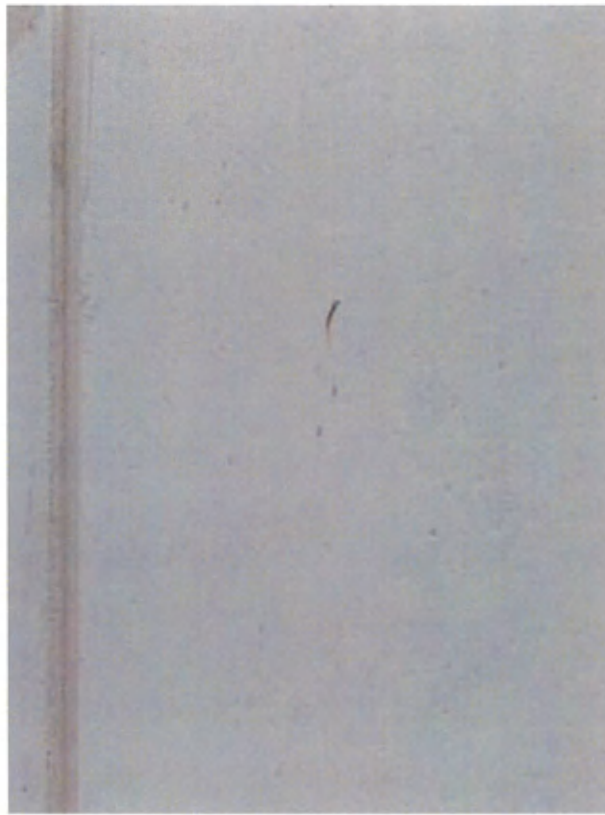
Je retrouve de nombreux fils métalliques *sur les panneaux de façades intermédiaires.*

Je constate également un fil métallique au niveau *du panneau supérieur*.

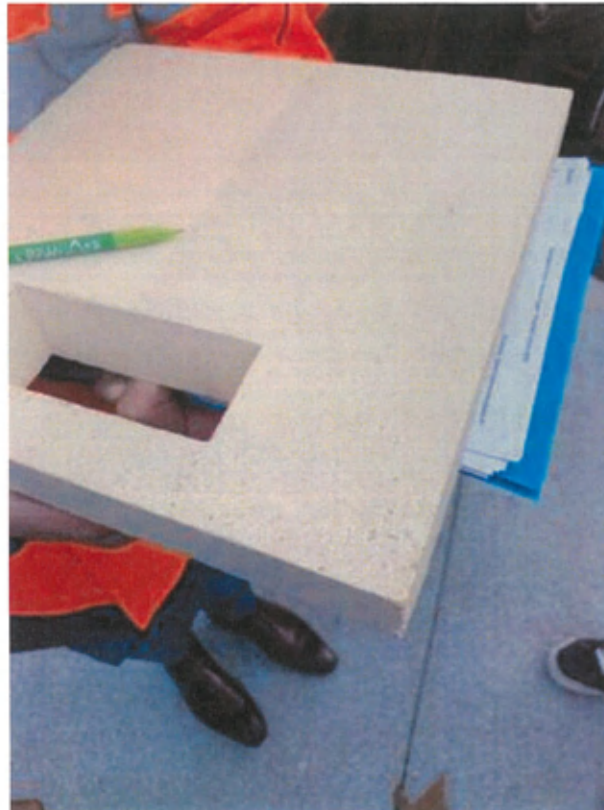
Monsieur ROGY me présente un échantillon du panneau de façade sur lequel, nous pouvons voir l'état normal de la façade brute sur une partie et l'état légèrement gommé sur la moitié de l'échantillon, éclaircissant l'aspect de cette façade.

Monsieur Durandau me précise que la technique de sablage par opposition à celle de gommage telle que présentée par SEAC, ne fait qu'enlever une fine pellicule de laitance de 1 à 2 mm maximum faisant apparaître ainsi les cailloux et obtenir l'« effet béton brut lavé » recherché dans le projet architectural.
