**Affaire n° 21-094**

### **PROTOCOLE TRANSACTIONNEL ENTREPRISE AQIO**

# PROCES-VERBAL DE CONSTAT

A BLANQUEFORT (33290), à l'Ecole du bourg située 150 rue du 11 Novembre,  
Où là étant,

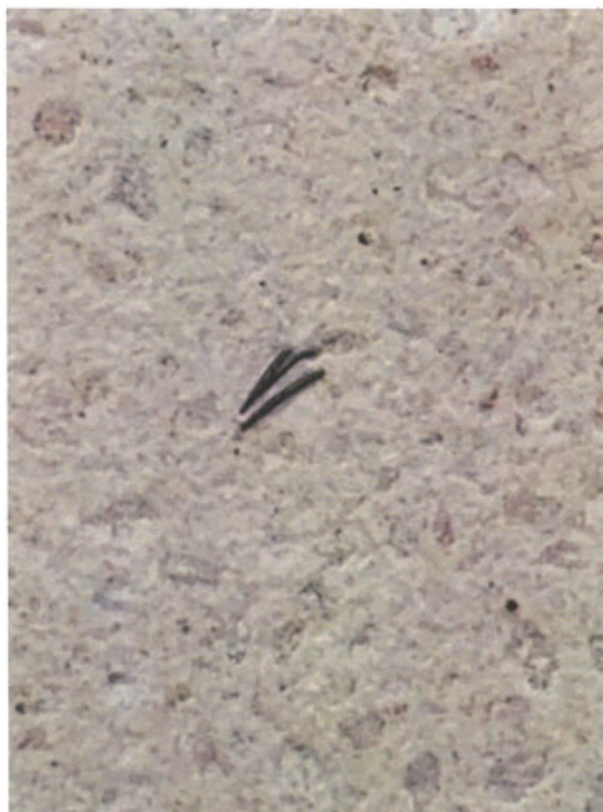
**Au niveau du panneau intermédiaire qui celui-ci est sablé**, je constate quatre fils métalliques agglomérés mesurant environ de 0.5 à 20 millimètres.

**Au niveau du panneau supérieur qui est non sablé**, je constate un fil métallique aggloméré mesurant environ de 0.5 à 20 millimètres.

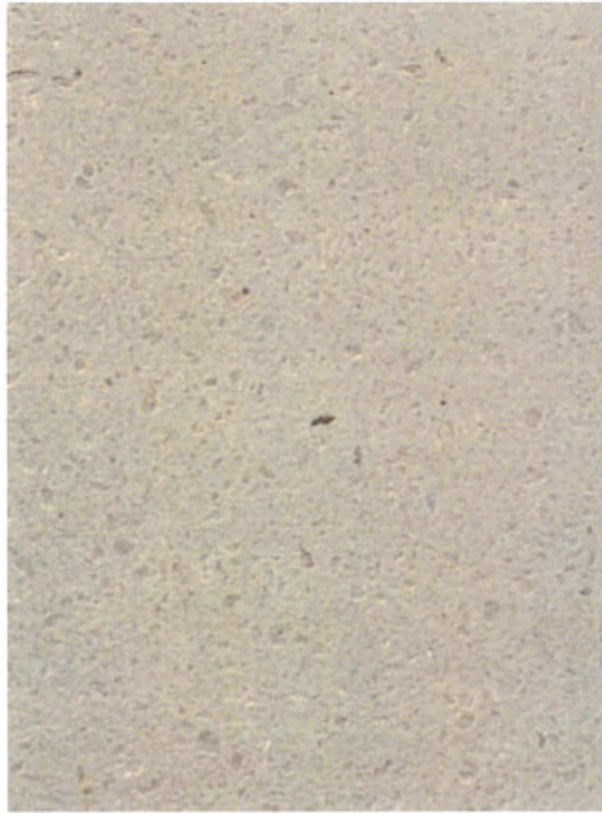
Un phénomène de marbrure est visible *au-dessus de la deuxième fenêtre à gauche à partir de l'entrée principale de l'école.*

Ce phénomène de marbrure se caractérise par une tâche foncée au niveau *d'un panneau inférieur situé sous une fenêtre, non sablé.*

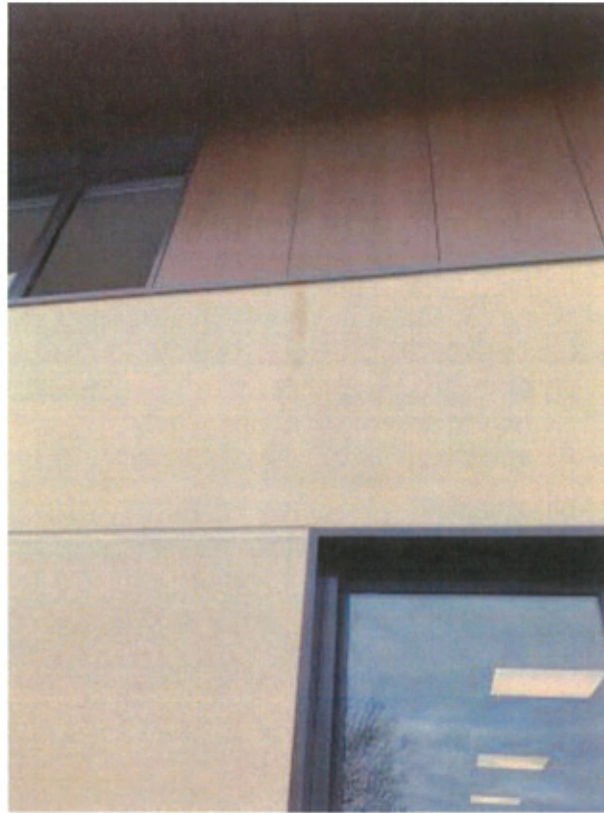
*Au niveau de la fenêtre suivante*, sur la partie gauche, je constate une tâche foncée verticale sur 1 mètre environ. Elle prend naissance au niveau de la liaison avec l'encadrement situé au-dessus du panneau de façade supérieure.

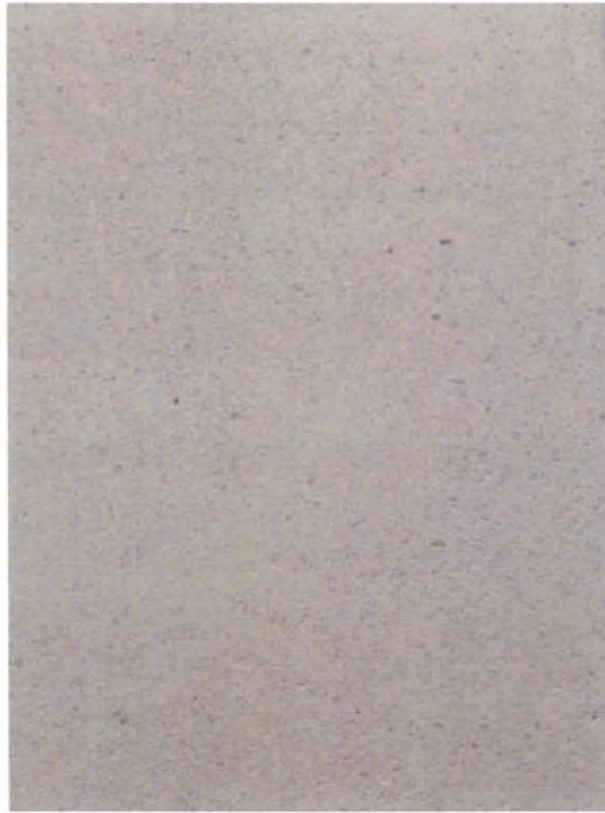
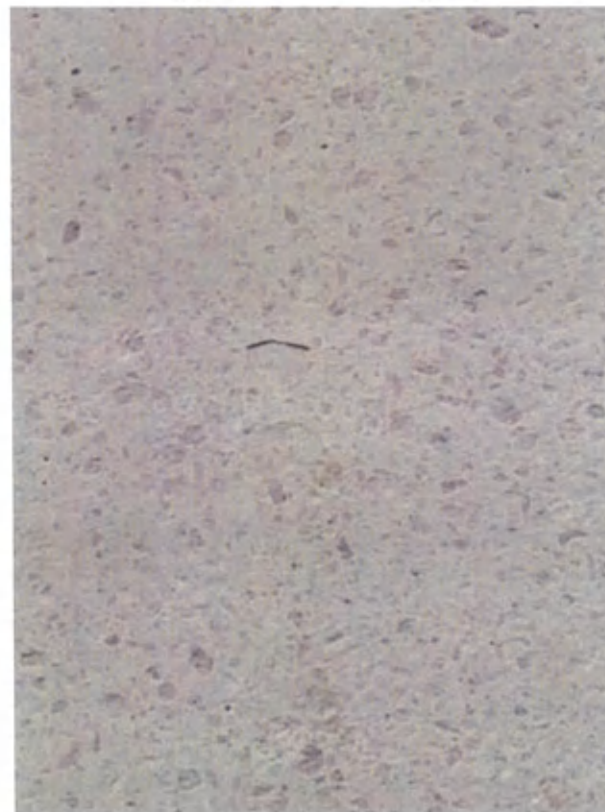
*A gauche du sixième bloc de fenêtre au niveau du panneau intermédiaire*, je relève des fils métalliques agglomérés dans ce panneau qui est sablé. Ces fils métalliques sont visibles à cinq endroits.

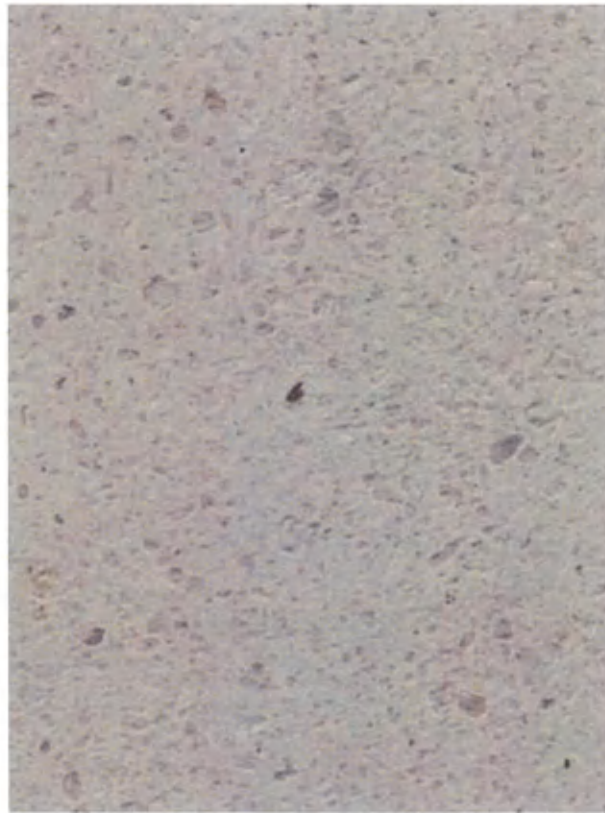
Je note également que ces fils laissent apparaître des coulures de rouille.

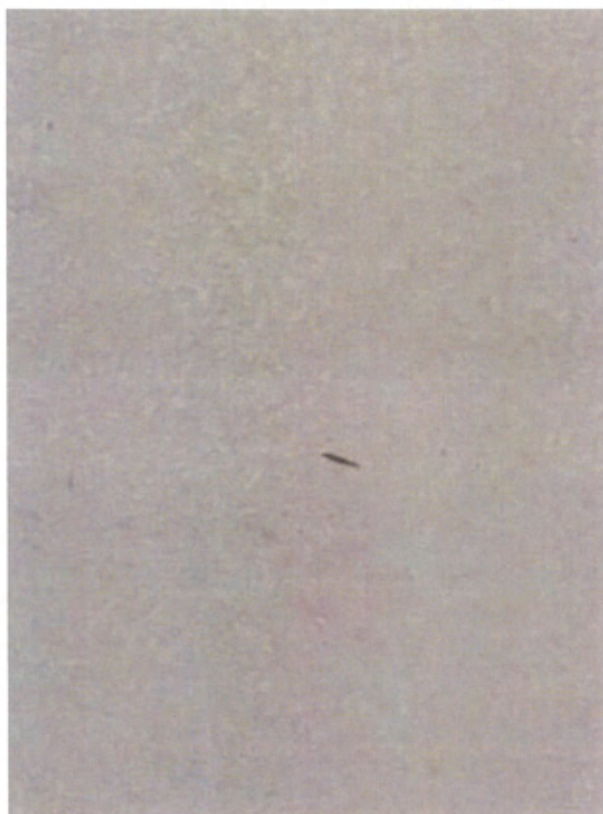
*Au niveau du huitième bloc de fenêtre sur lequel il existe deux encadrements de fenêtres, je constate au niveau du panneau inférieur qui est non sablé, des fils métalliques visibles à quatre endroits.*

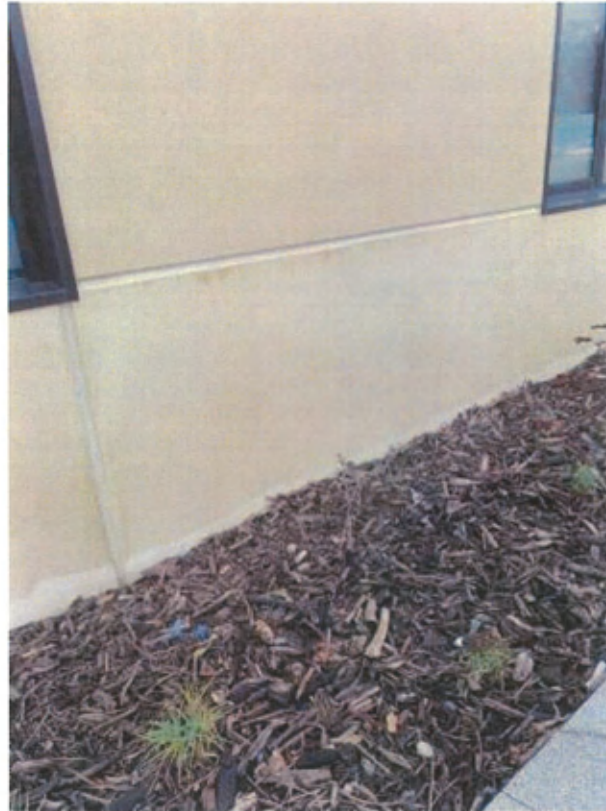
*A gauche de ces fils métalliques visibles*, je constate la présence de coulures sur la partie haute *du panneau inférieur*. Ces traces de coulures de rouille sont visibles sur une longueur d'environ 1,50 mètre. Ces coulures se manifestent par des taches sombres.

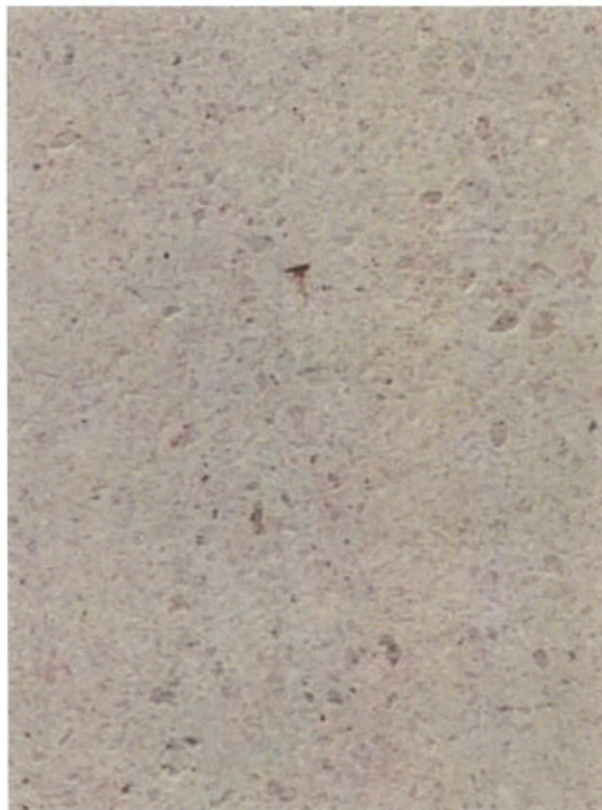
*Au-dessus*, je constate *sur le panneau intermédiaire sablé*, un fil métallique avec des traces de coulure de rouille visibles.

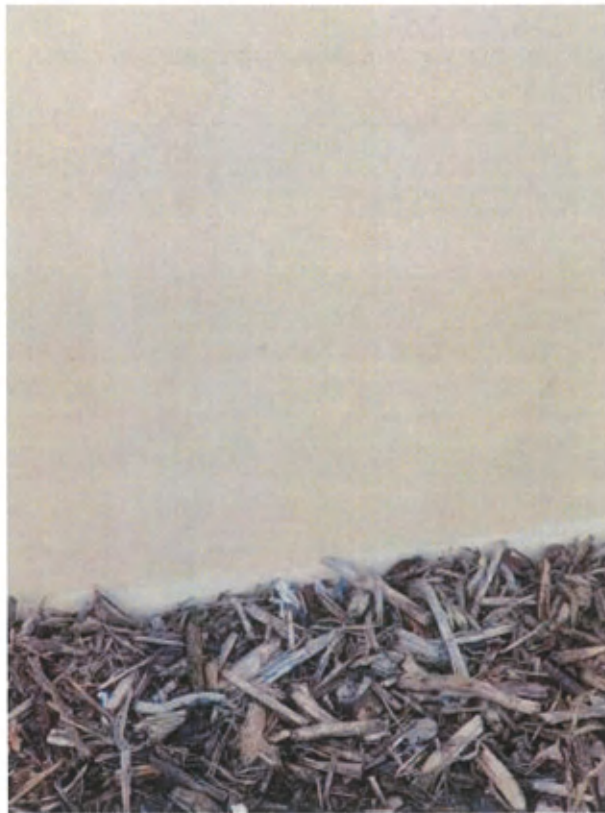
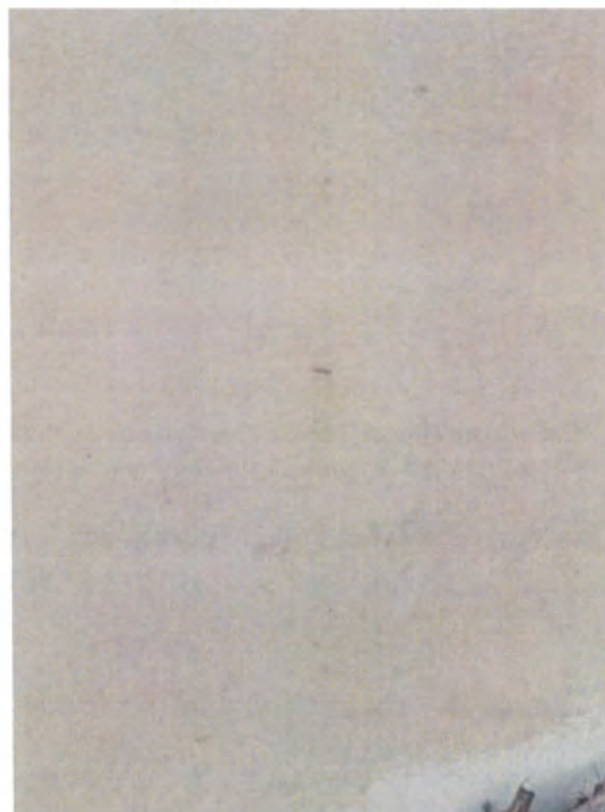
*Au niveau du neuvième bloc de fenêtre constituée de quatre encadrements*, je relève la présence de fils métalliques encastrés *dans le panneau inférieur non sablé* sur huit endroits.

A nouveau, je relève que la lasure a été posée grossièrement.

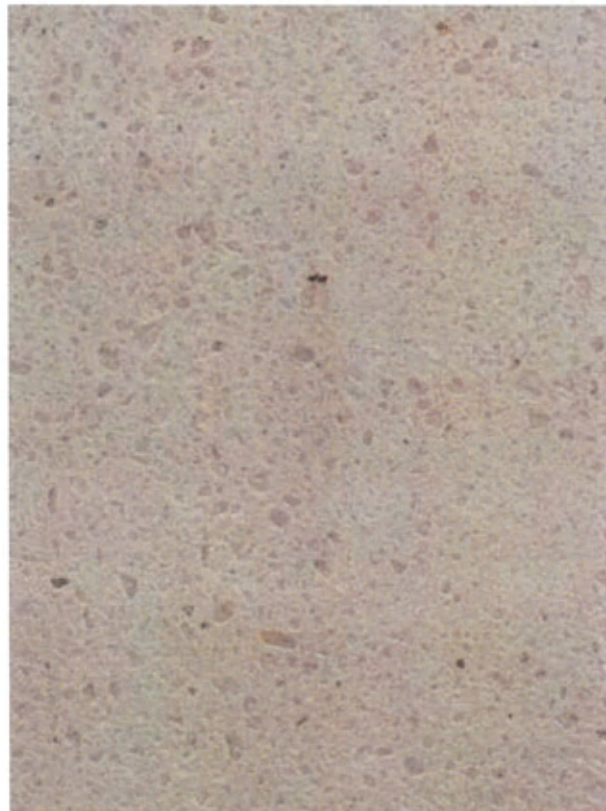
Je constate la présence de six fils inclusions métalliques avec des traces de coulure de rouille.

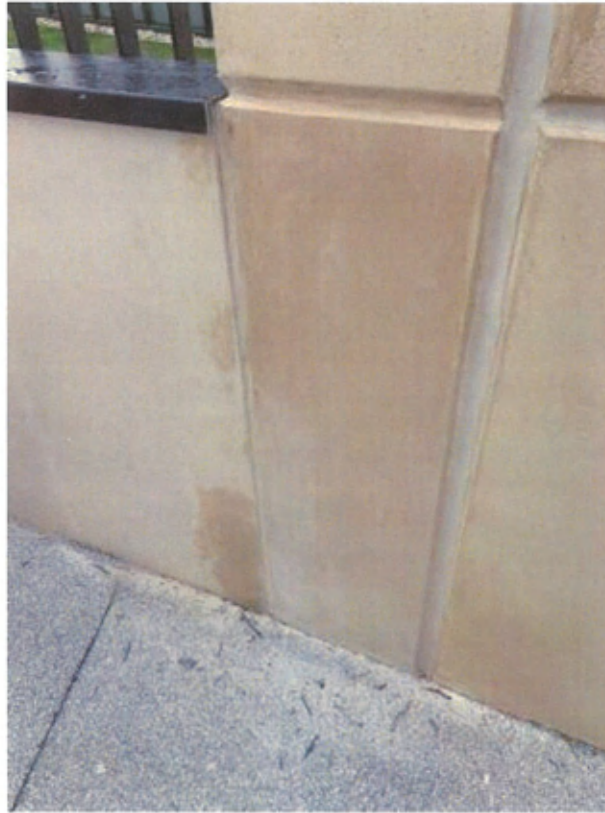
*Une portion de panneau inférieur* a ensuite été réparée juste avant le niveau de la grille accès patio. Il m'est précisé que le maître d'ouvrage a accepté la réparation effectuée par la société AQIO.

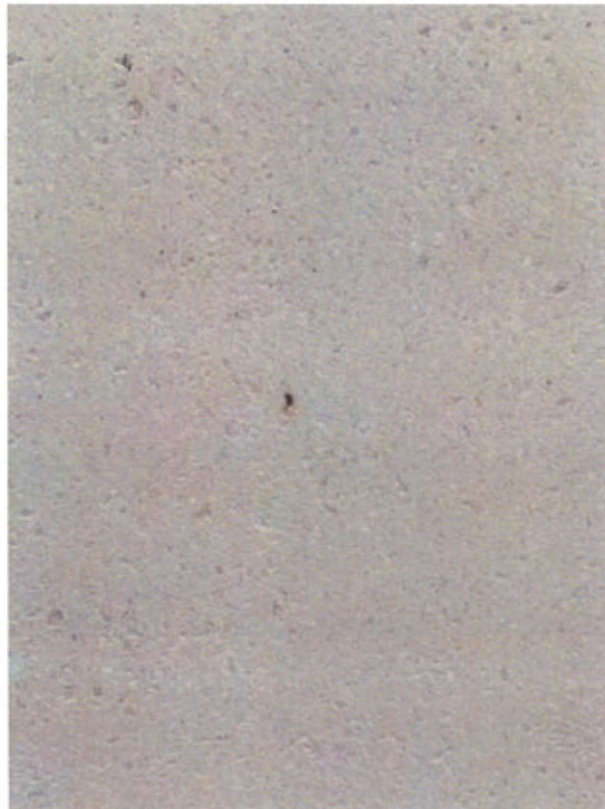
Je note la présence de seize fils métalliques avec traces de coulure de rouille *au niveau du panneau intermédiaire sablé*.

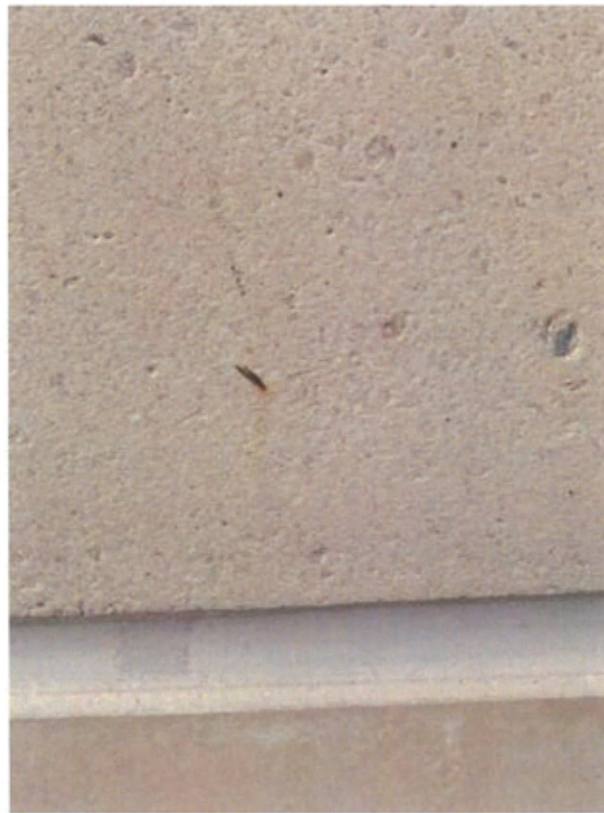
Je constate également un fil métallique visible *après la cinquième et dernière ouverture.*

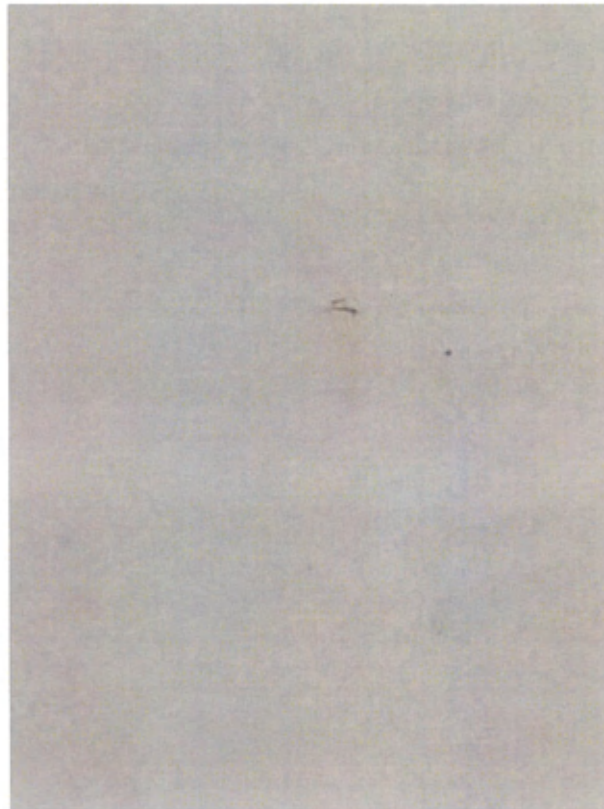
Je constate ensuite, *au niveau du panneau inférieur non sablé*, la présence de trois fils métalliques.

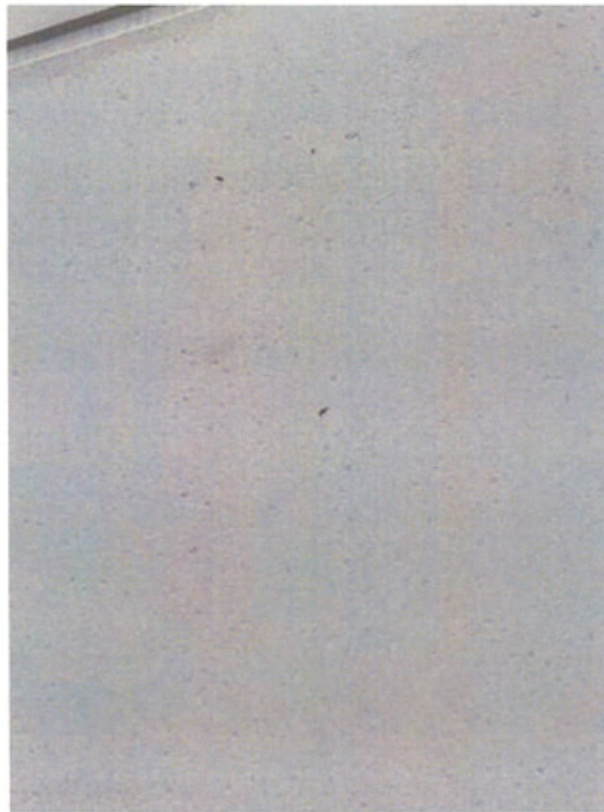
Je retrouve de nombreux fils métalliques *sur les panneaux de façades intermédiaires.*

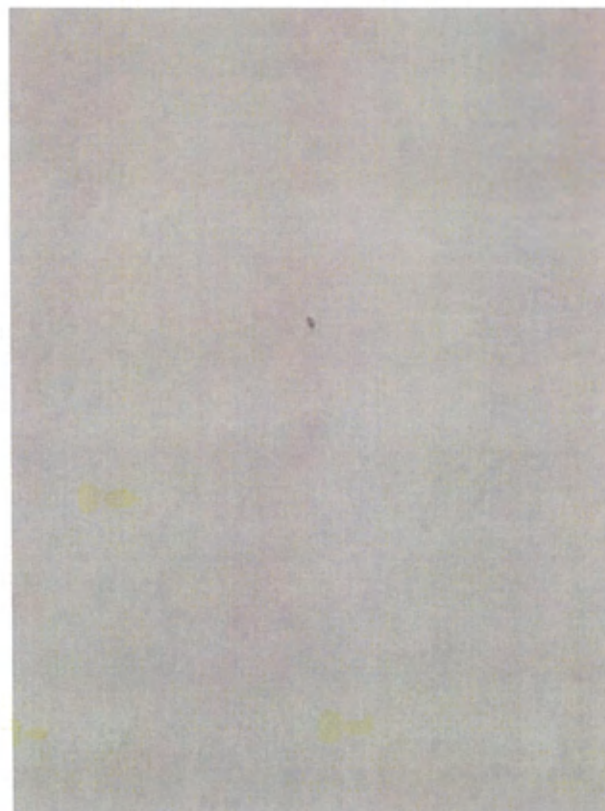
Je constate également un fil métallique au niveau *du panneau supérieur*.
